DIPLOMADO SUPERIOR DE GESTION INTEGRAL  
DE RIESGOS Y DESASTRES:

HUNDIMIENTO EL TREBOL  
óRESPUESTA A LA EMERGENCIAô

NELSON EDUARDO ARIAS JIMÉNEZ

**QUITO 25 DE AGOSTO/2008**

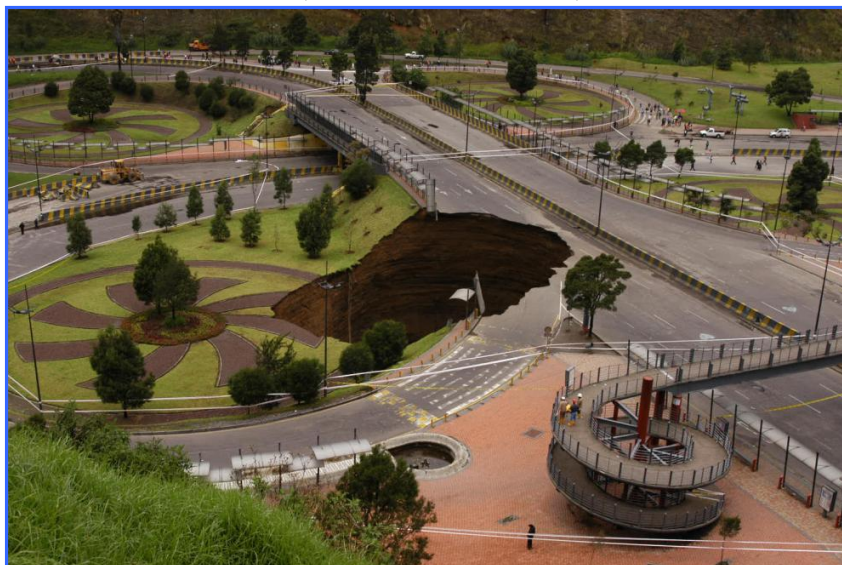
El hundimiento que se produce en la fecha señalada anteriormente, se inició con la formación de una forma cratérica de aproximadamente 30m de diámetro (ver figura N. 2.2), el mismo que se ampliaba de manera constante debido a la inestabilidad que presentaban los taludes por la saturación del suelo causado por las fuertes precipitaciones, que se producían durante esos días en la zona, a esto se sumó, la presencia de agua subterránea en el talud sur, dando lugar a la formación de un cráter de aproximadamente 120 m de diámetro y una profundidad desde la corona hasta el río de 40 m (ver figura N. 2.2, 2.3 y 2.4); esto se debió al

**FIGURA N. 2.2 FASE INICIAL DEL HUNDIMIENTO EL TREBOL**

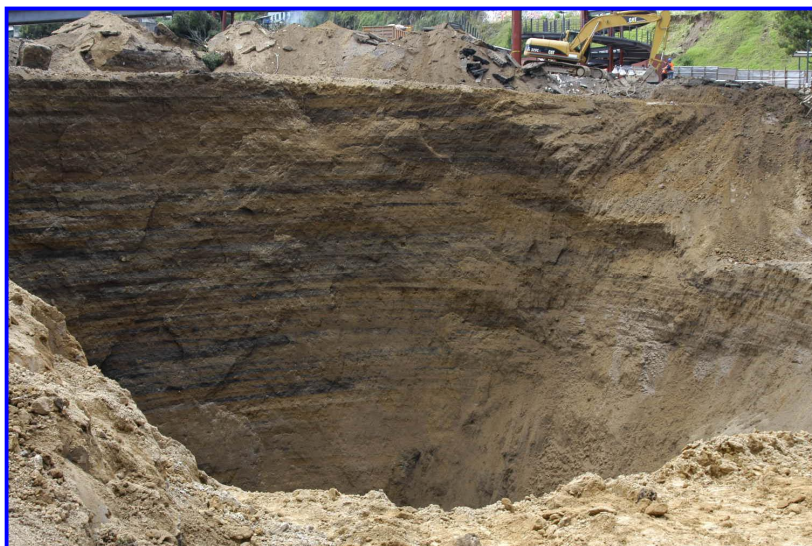
**FIGURA N. 2.3 CONFORMACIÓN FINAL DEL CRÁTER**

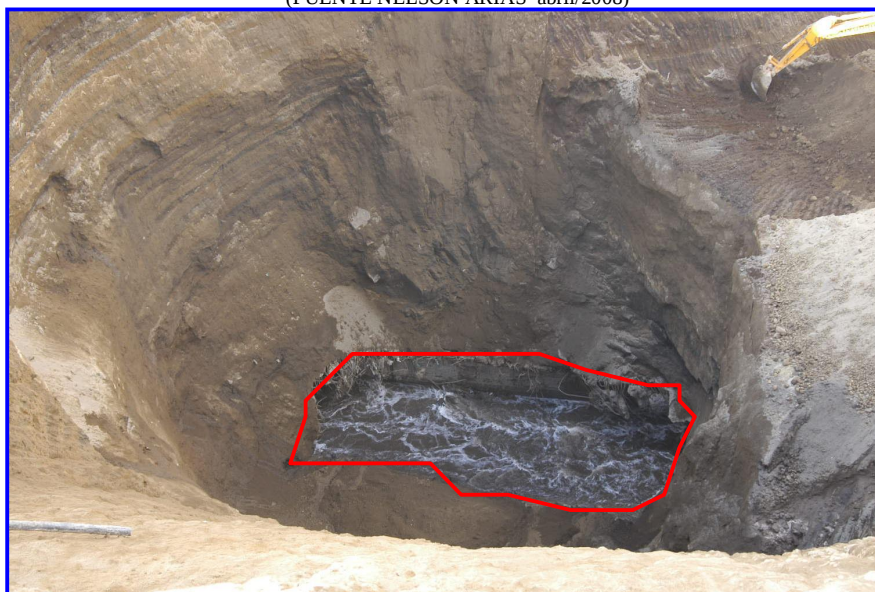
colapso de un tramo de 20m del embaulado de hormigón que encausa al río. Éste fenómeno provocó un estado de emergencia para la ciudad de Quito, aspecto que obliga al Municipio a buscar soluciones integrales urgentes al sistema de tránsito local y encontrar alternativas adecuadas y seguras para la conducción del río Machángara en ese sector, evitando de ésta manera que se ponga en riesgo a la población y cualquier obra que se construya en lo posterior.

**FIGURA N. 2.4 VISTA DEL TRAMO DEL EMBAULAMIENTO COLAPSADO**

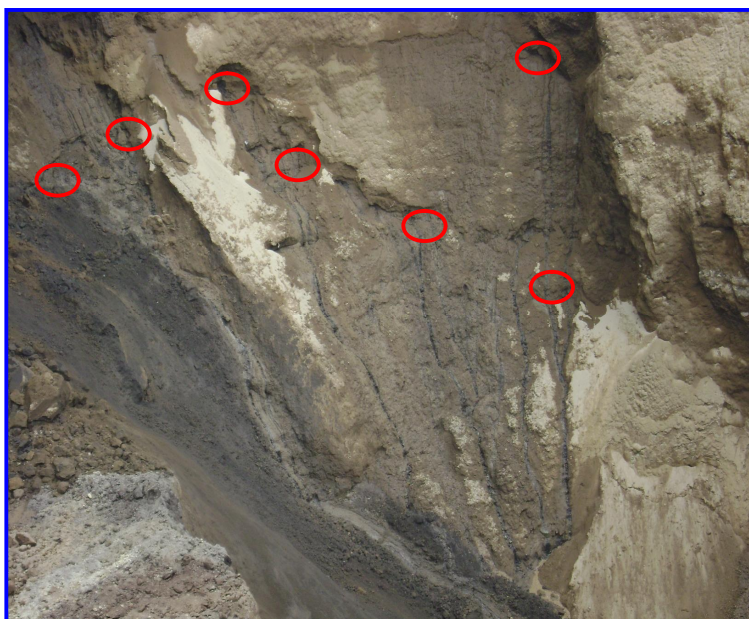
**FIGURA N.- 4.2 AFLORAMIENTOS DE AGUA TALUD SUR Y SUROCCIDENTAL**

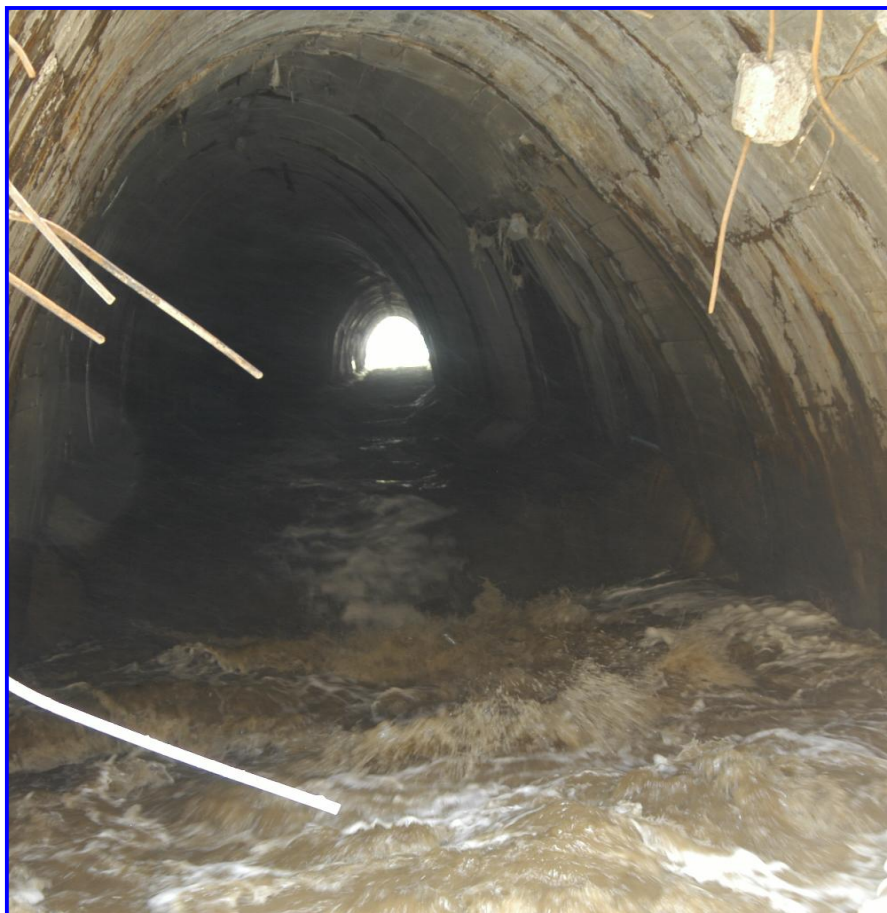
El agua en las condiciones químicas descritas anteriormente, no causa una afectación importante a los elementos que conforman el colector, más bien la afectación esta directamente relacionada a las grandes velocidades del agua y los sedimentos que arrastra el río (bloques de roca de gran tamaño, chatarra, madera, etc), los cuales al chocar con las estructuras producen debilitamiento, fracturamiento y erosión, principalmente de la solera (ver figura N. 6.1).

**FIGURA N. 6.1 VISTA DEL INTERIOR DEL COLECTOR AGUAS ARRIBA DEL SITIO  
COLAPSADO**

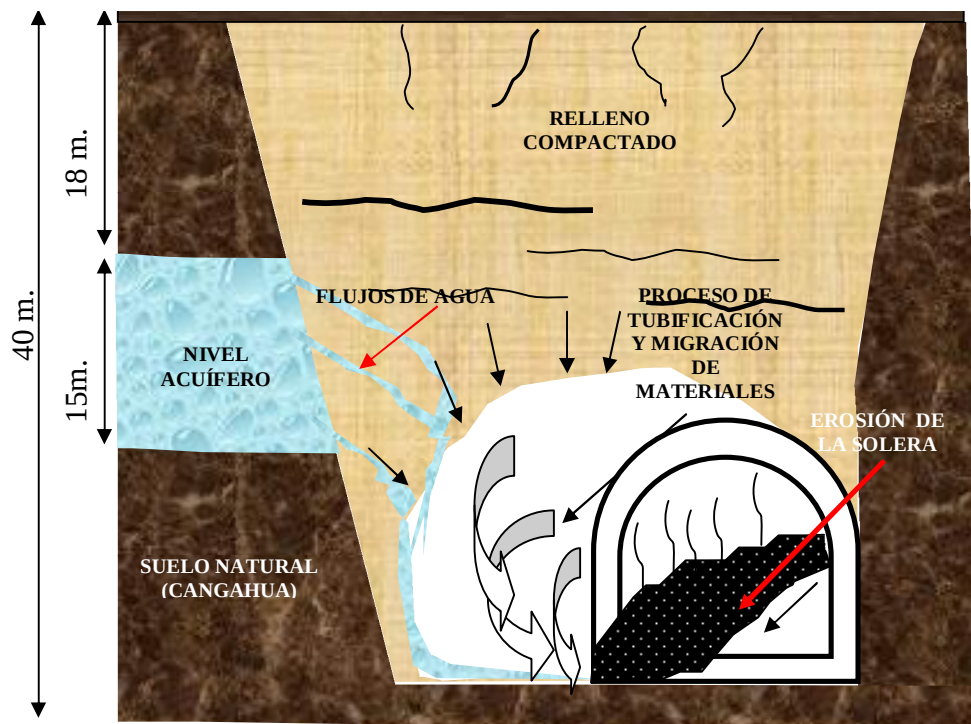
El agua provocó la erosión de la solera, dejó sin sustento al hastial derecho e inició un proceso de arrastre de los sedimentos del relleno que cubría el embaulamiento, produciéndose el fenómeno denominado como tubificación, proceso que se aceleró debido a la presencia de flujos subterráneos de agua, tal como se ilustra en las figuras No. 6.2 y 63. Como efecto de este fenómeno, se conforma una caverna, el terreno pierde sustentabilidad y se produce el colapso del relleno, dando lugar a la conformación del cráter. Como se manifestó anteriormente en un inicio el cráter tenía un diámetro aproximado de 30m y 40 m de profundidad, el mismo que debido a los constantes deslizamientos producidos por acción de la fuerte lluvia y la presencia de agua subterránea, alcanzó un diámetro de 120 m y 40 m

**FIGURA 6.3 DETERIORO DE LA SOLERA, PROCESO DE TUBIFICACIÓN, ARRASTRE DE MATERIALES Y POSTERIOR COLAPSO DEL COLECTOR Y RELLENO.**

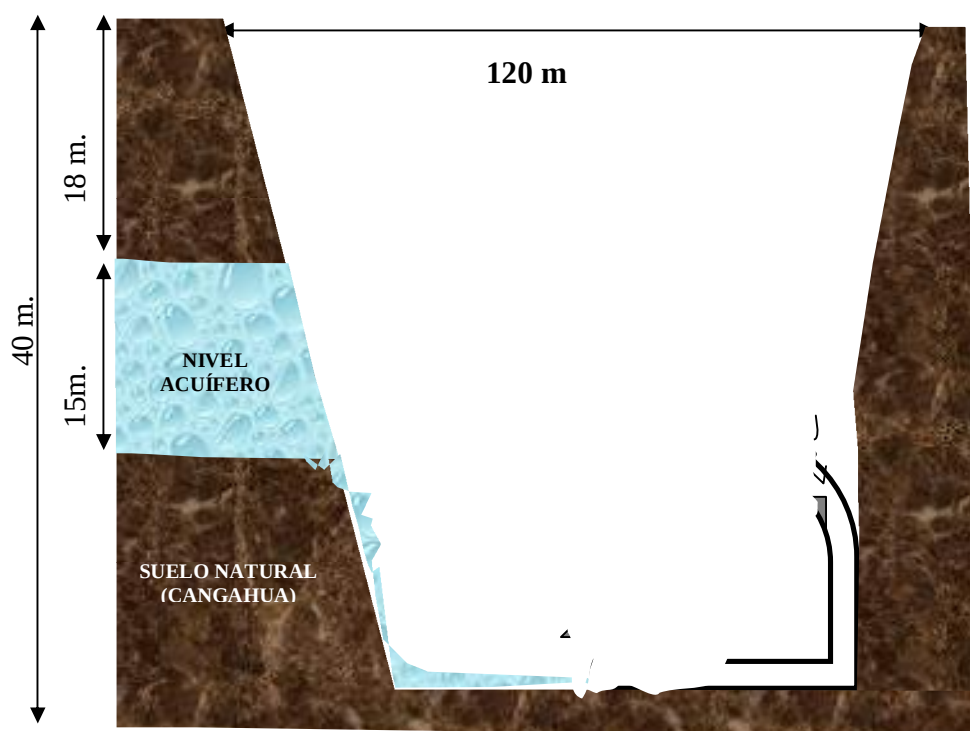
**FIGURA 6.4 CONFORMACIÓN DEL CRATER LUEGO DEL COLAPSO Y  
ARRASTRE DE MATERIALES POR ACCIÓN DEL RÍO.**

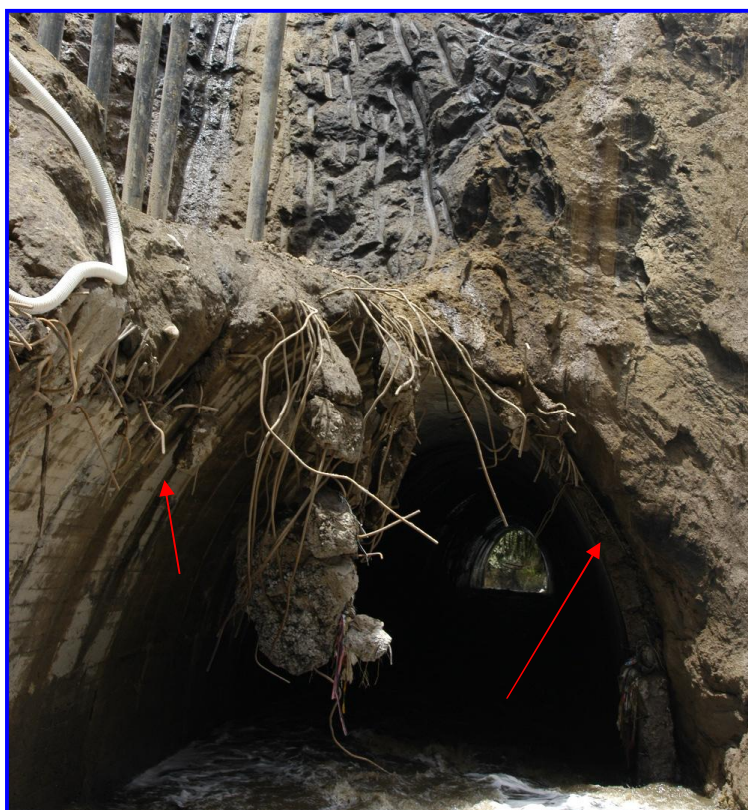
**FIGURA 8.2 VISTA DE FALLAS EN EMBAULADO**

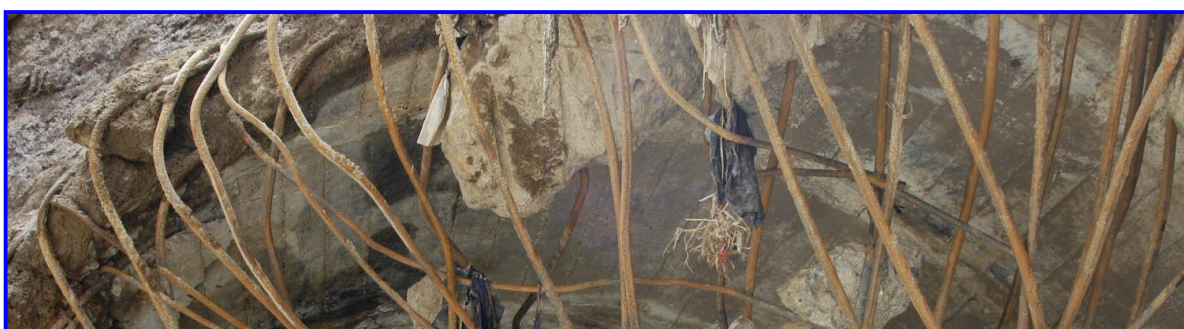
**FIGURA 8.3 VISTA DE FISURAS Y FILTRACIONES EN ESTRUCTURAS**

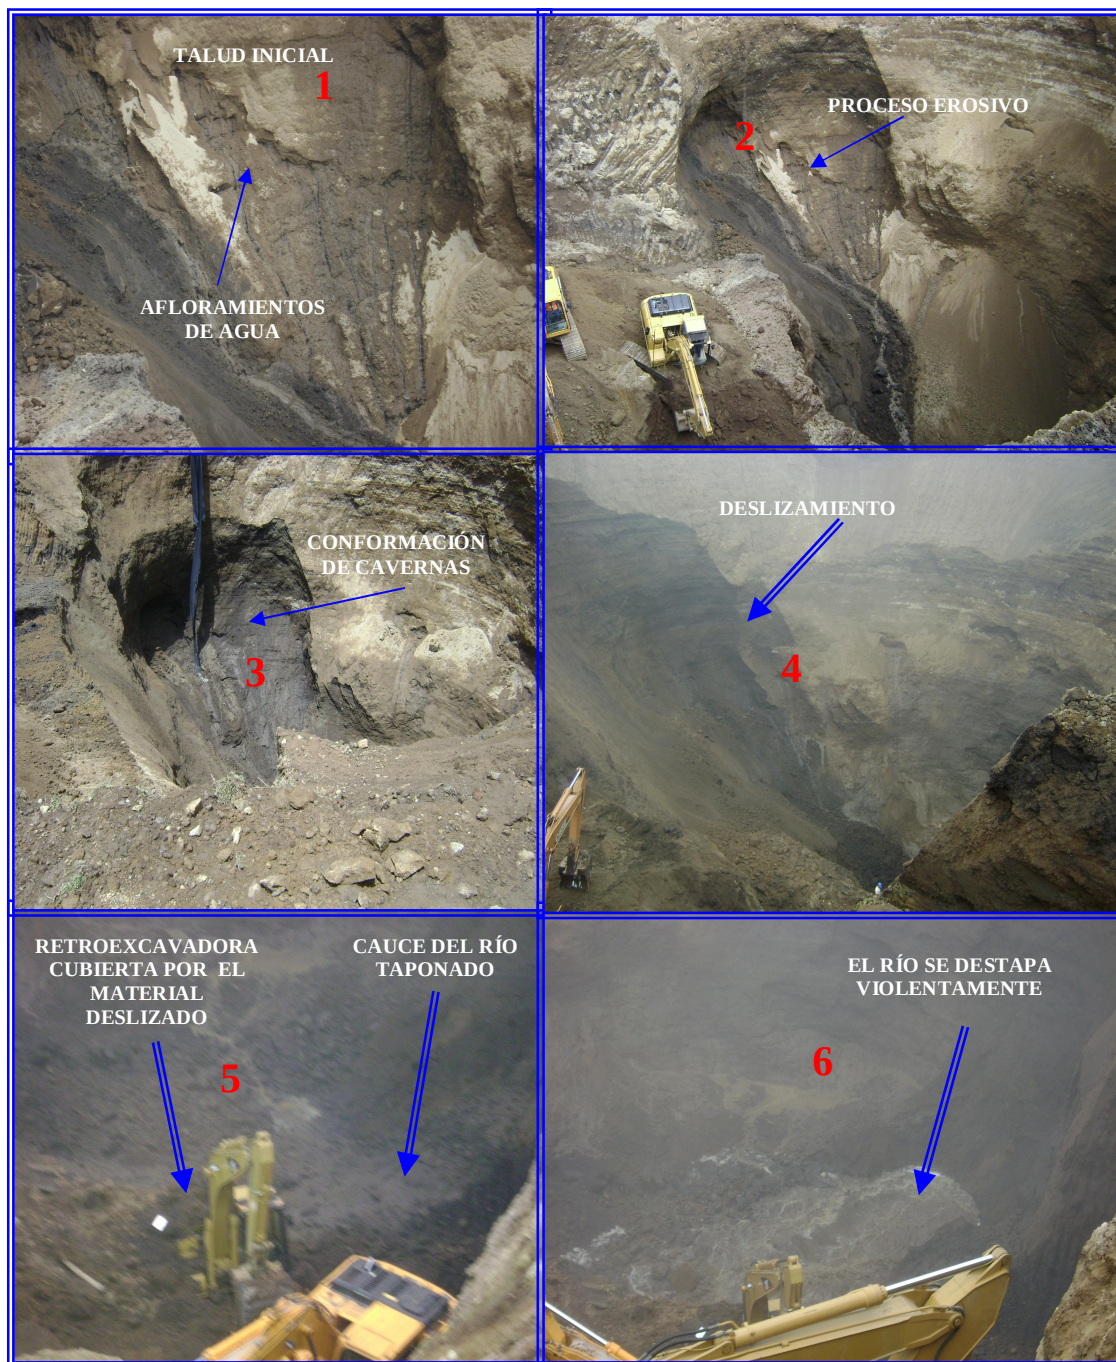
**FIGURA N. 8.4 PROCESO DE EROSIÓN Y DESLIZAMIENTO DEL TALUD SUR, POR ACCIÓN**

### DEL AGUA SUBTERRÁNEA (FUENTE NELSON ARIAS, año 2008)

La inestabilidad de los taludes sur y suroccidental debido al efecto del agua subterránea, era un aspecto que debía controlarse de inmediato para no poner en riesgo la vida de los trabajadores, se imposibilitaba el acceso hasta el sitio de los afloramientos para realizar perforaciones horizontales y colocar un sistema de drenaje, entonces la alternativa era la

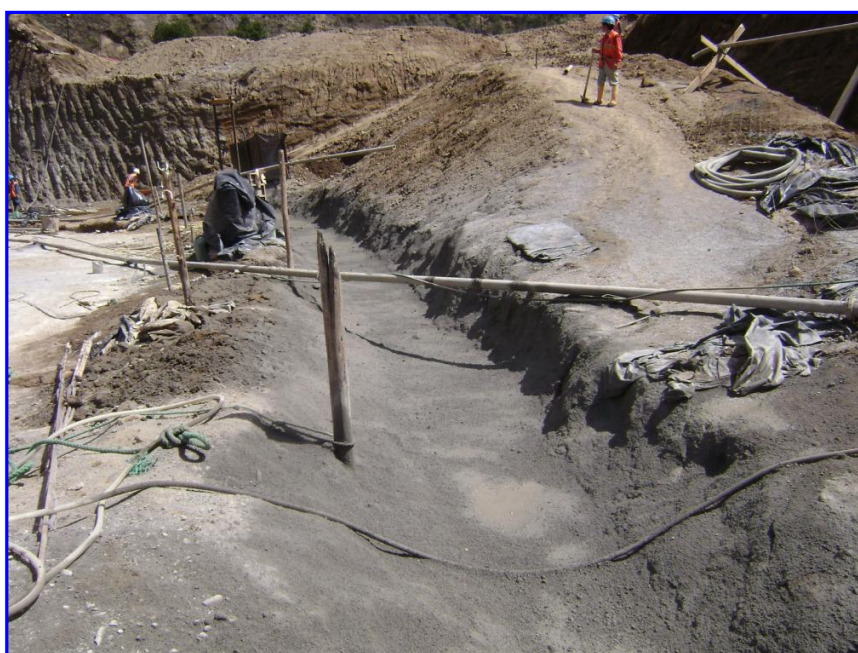
Luego de producido el hundimiento, las precipitaciones en Quito eran muy fuertes, aspecto que coadyuvaba para que se produzcan más deslizamientos en los taludes del cráter, por lo tanto, era necesario canalizar adecuadamente las aguas lluvias y evitar que éstas escurran por los taludes, para esto, fue necesario la construcción de zanjas perimetrales revestidas, tanques receptores y desde aquí el agua por medio de tuberías, se descargaba directamente al río (ver figura 8.8).

**FIGURA N. 8.8 CONSTRUCCIÓN DE ZANJAS PERIMETRALES**

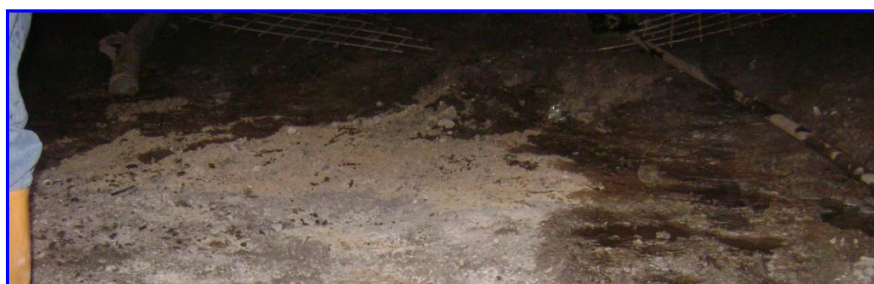
Los reportes técnicos, hacen hincapié en el pésimo estado de la solera en el tramo inspeccionado y la presencia de procesos de socavación lateral, resaltan además un hecho muy importante, que llamo la atención, es el observar que la solera del colector había sido construida con hormigón ciclópeo (sin refuerzos de acero), ver figura N. 8.12, es decir no tenía un comportamiento estructural y la resistencia suficiente para soportar los embates erosivos de las fuertes crecidas y el arrastres de sedimentos río.

**FIGURA N.- 8.12 VISTA DE UN A MUESTRA DE LA SOLERA, CONSTRUIDA CON HORMIGÓN CICLÓPEO (FUENTE NELSON ARIAS, mayo 2008)**

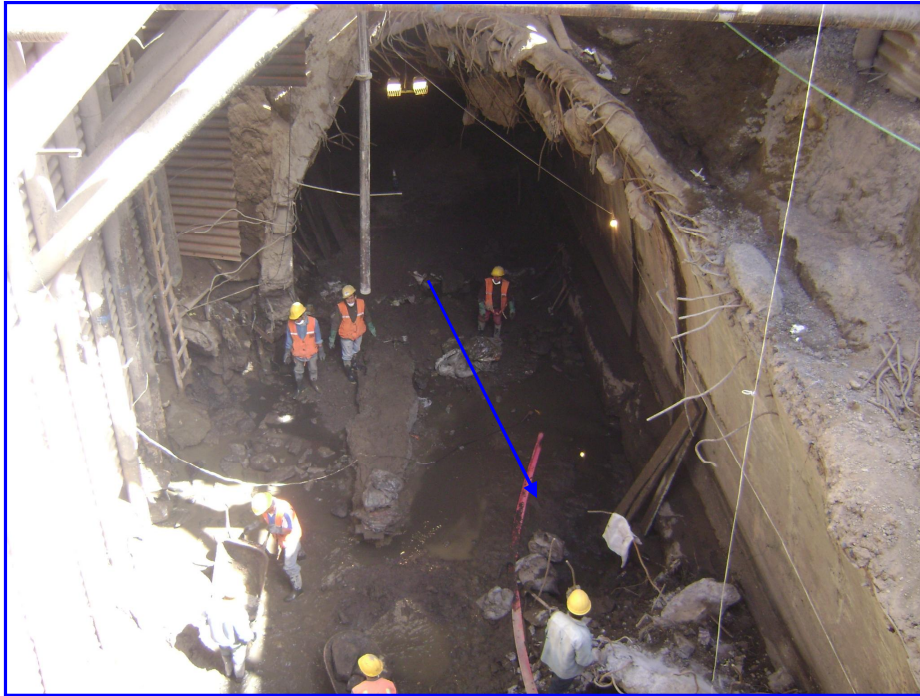
Estas anomalías encontradas, refuerzan la hipótesis del efecto erosivo y acción química de las aguas del río Machángara, como la principal causa para el colapso del embaulamiento y el posterior hundimiento del relleno, a la que se debe añadir las evidentes fallas constructivas.

**FIGURA 8.13 VISTA DE LA SOLERA DESTRUIDA**
