## **REDUCCION DEL RIESGO POR DESLIZAMIENTO EN EL SECTOR DE LA COOPERATIVA SANTA TERESITA DEL VALLE**

**MONOGRAFIA**

**õREDUCCION DEL RIESGO POR DESLIZAMIENTO EN EL SECTOR DE LA  
COOPERATIVA SANTA TERESITA DEL VALLE ó CONOCOTO ALTOö**

**QUITO, 29 DE SEPTIEMBRE DE 2008**

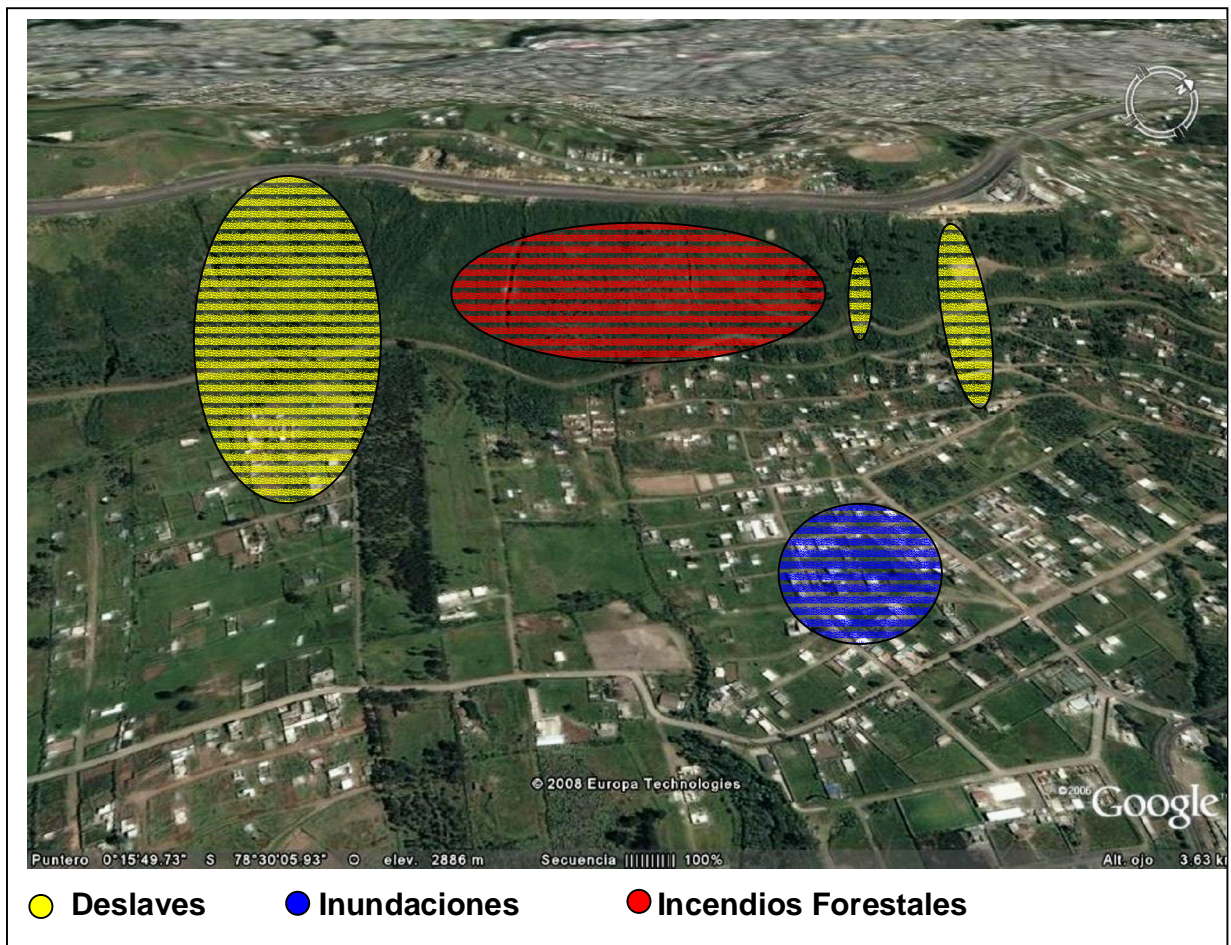
El flujo ocurrido en abril de 2008, afecto solo el camino en la parte superior de la cooperativa, pero si esto ocurre con más intensidad afectará directamente como mínimo a tres viviendas y seguirá por la carretera que pasa por la escuela y la iglesia. Más hacia la parte superior, con una erosión persistente, el flujo puede afectar el acueducto, agravando la situación, ya que si se rompe dicho acueducto, la cantidad de agua aumentaría por la quebrada transportando material, lodo, rocas, basura y afectaría considerablemente a la población.

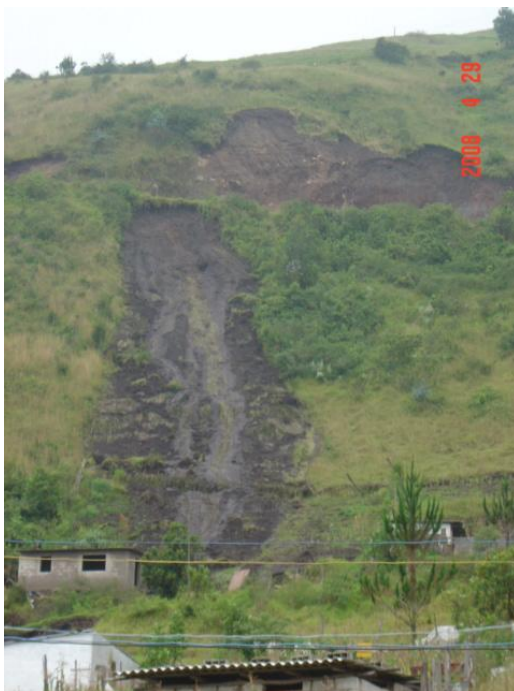
El flujo de lodo ocurrido el 28 de abril de 2008, se desplazó por una quebrada que se origina en la parte superior de la población de la cooperativa Santa Teresita del Valle. Por la existencia de una carretera que corta el canal de flujo, los materiales producto de este evento se acumularon y no llegaron hasta las viviendas ubicadas a pocos metros de dicha carretera. En razón de la avanzada erosión de la quebrada, es muy probable que en el futuro ocurra un nuevo evento por la influencia de la fuerte pluviosidad en la época invernal.

La principal causa del flujo ocurrido, es el agua que fluyó desde la parte superior del talud por donde cruza la nueva Vía Oriental, Av. Simón Bolívar. Por esta razón, es necesario realizar obras para que el agua que escurre por la autopista sea canalizada hacia las quebradas que drenan hacia la cooperativa y otros asentamientos poblacionales localizados hacia el este de la vía.

La fotografía indica la ubicación del flujo, directamente sobre varias viviendas, de acuerdo a las observaciones de campo, el proceso corresponde a un flujo, cuyo ancho en el escarpe principal es de 15 m y una profundidad de 10 m. El ancho promedio es de 3 m, con una longitud aproximada de 150 m, desde el escarpe principal hasta la carretera ubicada entre la cooperativa Santa Tersita del Valle y la Av. Simón Bolívar. La dirección de movimiento es N60°E, con una inclinación de 30<sup>a</sup> ó 35<sup>a</sup>. Hacia la parte superior del escarpe principal, la quebrada desaparece.

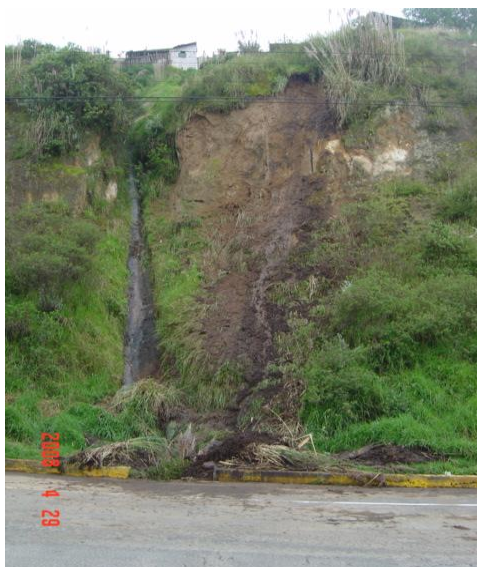
1. El proceso que ocurre en la cooperativa Santa Teresita del Valle corresponde a un flujo que puede replicarse en las próximas lluvias intensas.

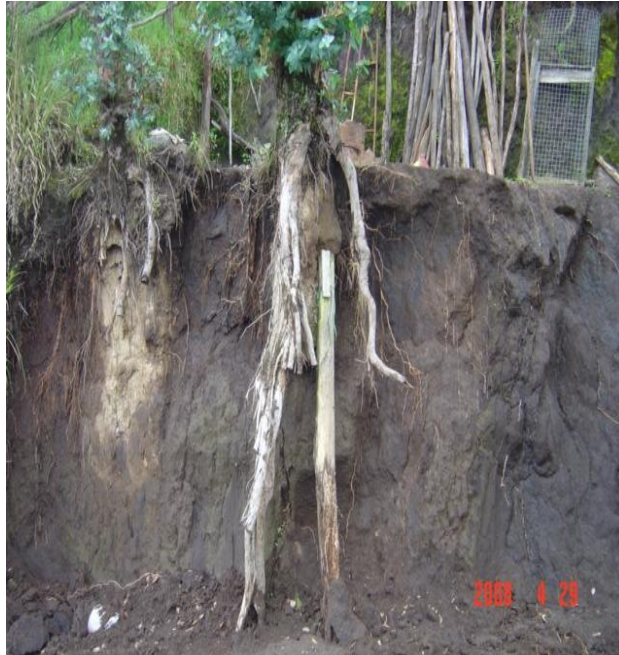
2. La erosión en la quebrada donde ocurre el flujo es muy avanzada, en razón de la existencia de material suelto, involucrando también bloques cuyo volumen alcanza hasta 1 m<sup>3</sup>.

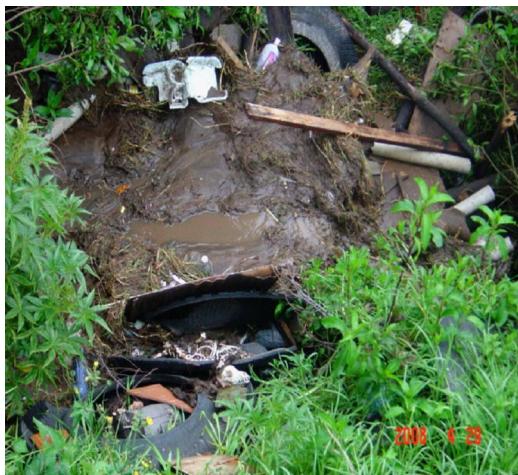
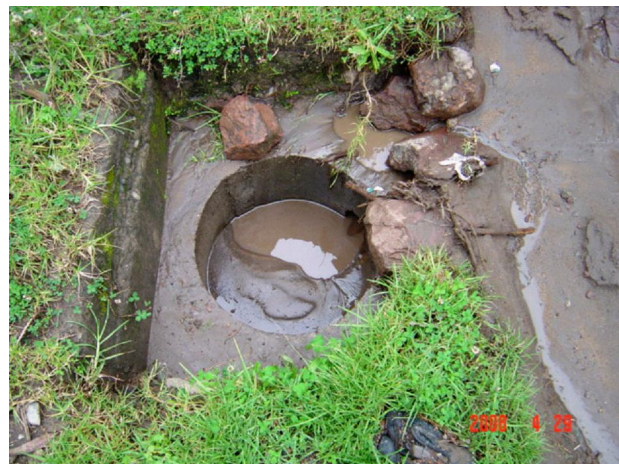
3. La principal causa del flujo corresponde a las intensas lluvias y al hecho de que el agua que se acumula en la Av. Simón Bolívar drena por la tubería hacia la quebrada.

1. La medida más eficiente es controlar la causa del flujo, evitando que el agua de la av. Simón Bolívar fluya hacia la quebrada, para lo cual es necesario implementar un sistema de alcantarillado por toda la autopista, ya que el mismo problema de flujos va a producirse en cada lugar donde drene el agua por pendientes inclinadas sobre las poblaciones.
2. Como en otros casos, cuando el curso de una quebrada atraviesa y termina sobre áreas habitadas, es necesario disminuir la velocidad del agua y del material transportado, para lo cual posiblemente se puede construir un canal, con una cuenca de retención.

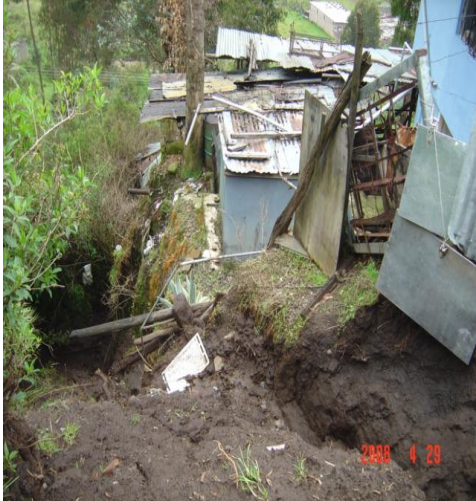
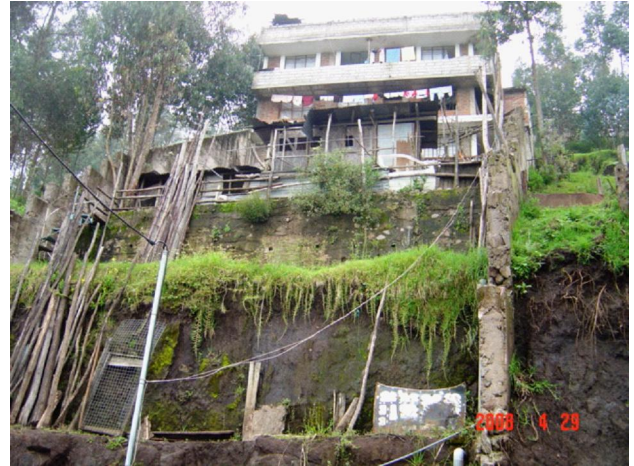
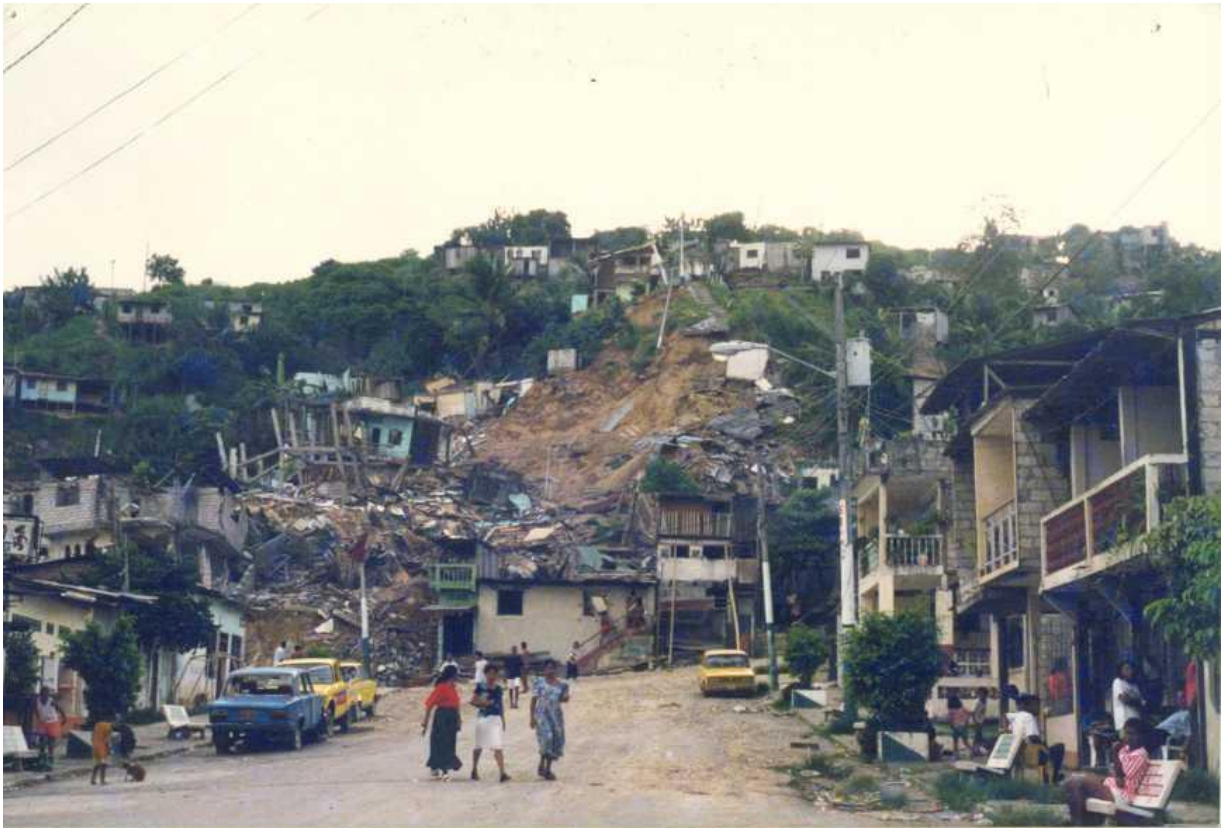
4. Es muy probable que las intensas lluvias de los últimos meses se produzcan nuevamente y por lo tanto es urgente actuar, ya que este flujo amenaza viviendas habitadas.
