# **PRIMER DIPLOMADO SUPERIOR EN GESTIÓN DE RIESGOS Y DESASTRES**

## **EVALUACION DE RIESGO POR TERRENOS INESTABLES EN EL SECTOR MADRIGAL-QUITO**

**Ing. Marielisa Barragán Villalba**

**Agosto- 2008**

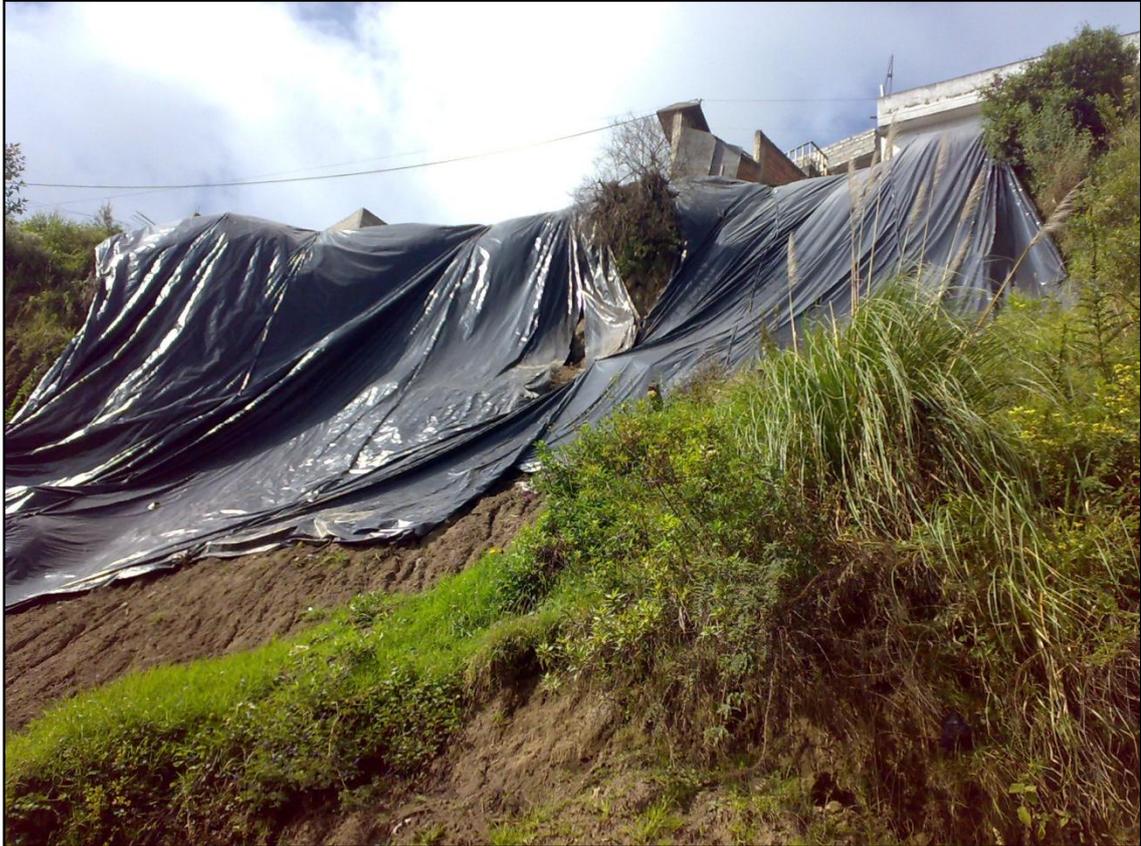
Fig. 6:

- Localización: (779322mE, 9974742mN)  
2846 msnm.
- Magnitud: Es un deslizamiento de 20 metros en la ladera de dirección sur - norte.
- Material: Limo arenoso de color café claro.
- Humedad: El terreno se encuentra húmedo.
- Suelo: Existe una capa de suelo de 0,60 m.
- Cobertura vegetal: Es escasa.
- Tiempo: desde marzo 2008
- Afectación: 2 casas que se encuentran sobre el deslizamiento.
- Observaciones: Se está evitando la erosión mediante la colocación de plásticos.

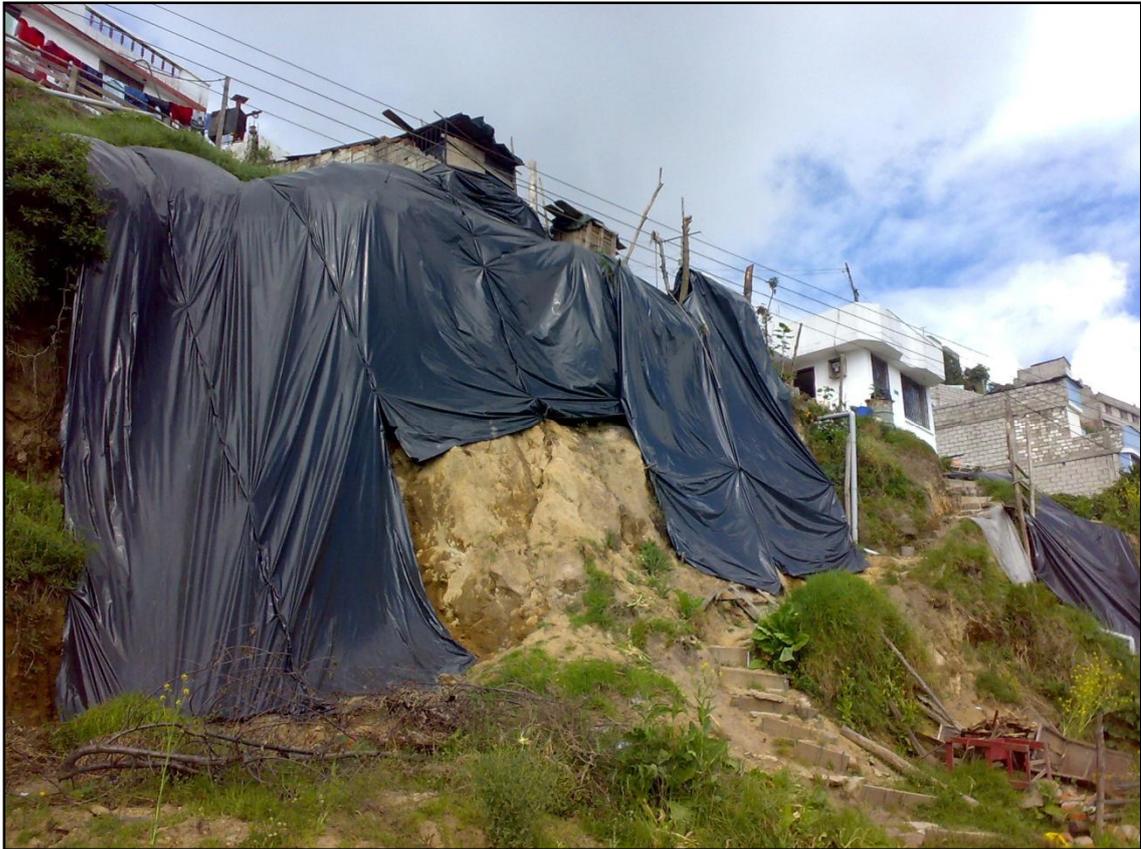
Fig. 7.

- Localización: (779153mE, 9974696mN)  
2846 msnm.
- Magnitud: Es un deslizamiento de 12 metros en la ladera de dirección sur - norte.
- Material: Limo arenoso, predomina el limo de color café claro.
- Humedad: El terreno no está húmedo.
- Suelo: Junto se aprecia una capa de suelo de 0,15 m.
- Cobertura vegetal: Sin cobertura.
- Tiempo: desde febrero 2008
- Afectación: 1 casa que se encuentran junto al deslizamiento.
- Observaciones: Se está evitando la erosión mediante la colocación de plásticos.

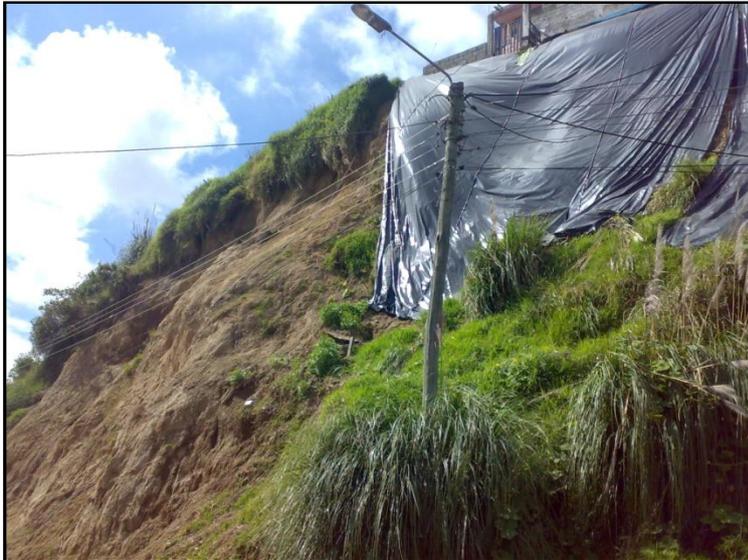
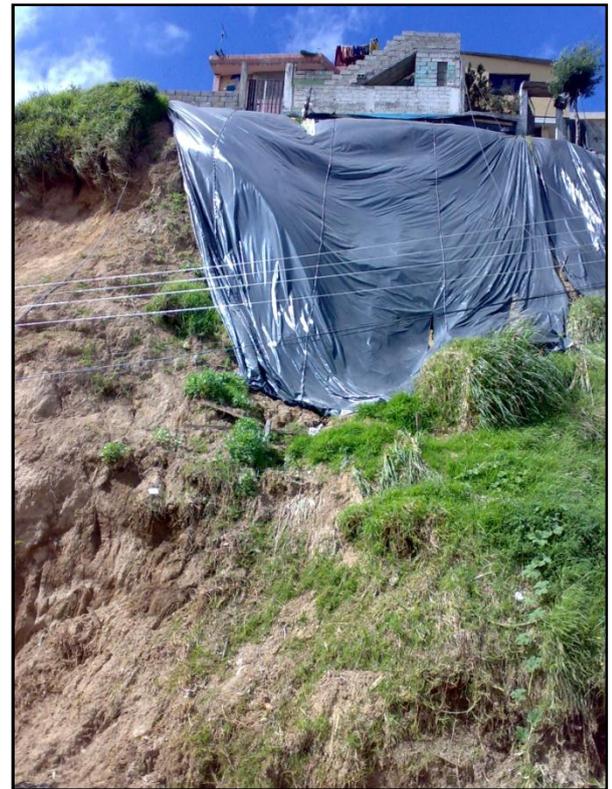
Fig. 8 y 9.

Localización:	(778957mE, 9974728mN) 2853 msnm.
Magnitud:	Es un deslizamiento de 15 metros en la ladera de dirección sur - norte.
Material:	Limo arenoso de color café.
Humedad:	Terreno poco húmedo.
Suelo:	Existe una capa de suelo de 0,50 m.
Cobertura vegetal:	césped, kikuyo, chilca, sigse.
Tiempo:	Desde el pasado período de lluvia.
Afectación:	2 casas que se encuentran en la parte superior.
Observaciones:	Al parecer las personas de las casa afectadas serán reubicadas porque corren peligro.

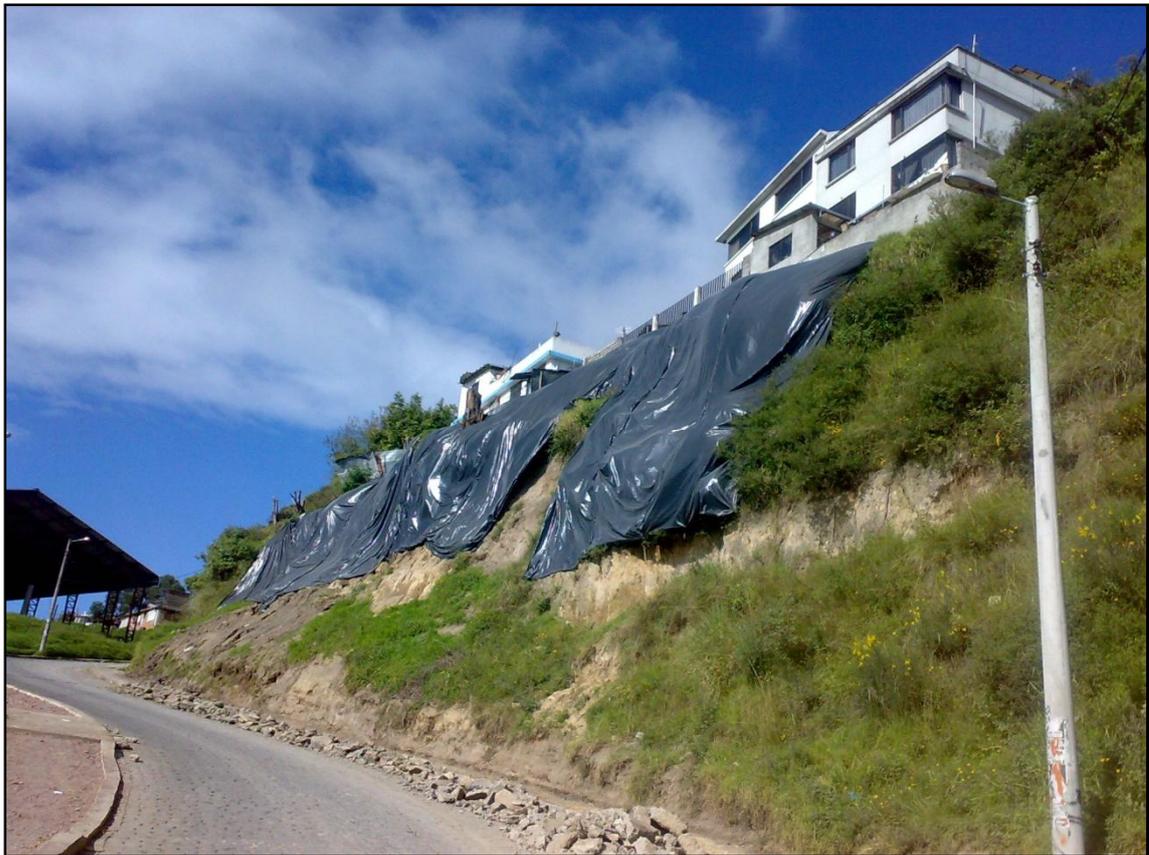
Fig. 10.

- Localización: (779745mE, 9974706mN)  
2837 msnm.
- Magnitud: Es un deslizamiento de 15 metros en la ladera de dirección  
occidente ó oriente.
- Material: Limo arenoso de color café oscuro, predomina la arena.
- Humedad: El terreno se encuentra poco húmedo.
- Suelo: Se aprecia una capa de suelo de 0,15 m.
- Cobertura vegetal: Sin cobertura vegetal.
- Tiempo: En este período de lluvia se reactivo, pero se ha presentado  
desde hace 3 años.
- Afectación: 3 casas que se encuentran sobre el deslizamiento y la vía de  
acceso principal al sector.
- Observaciones: Se está evitando la erosión mediante la colocación de plásticos.

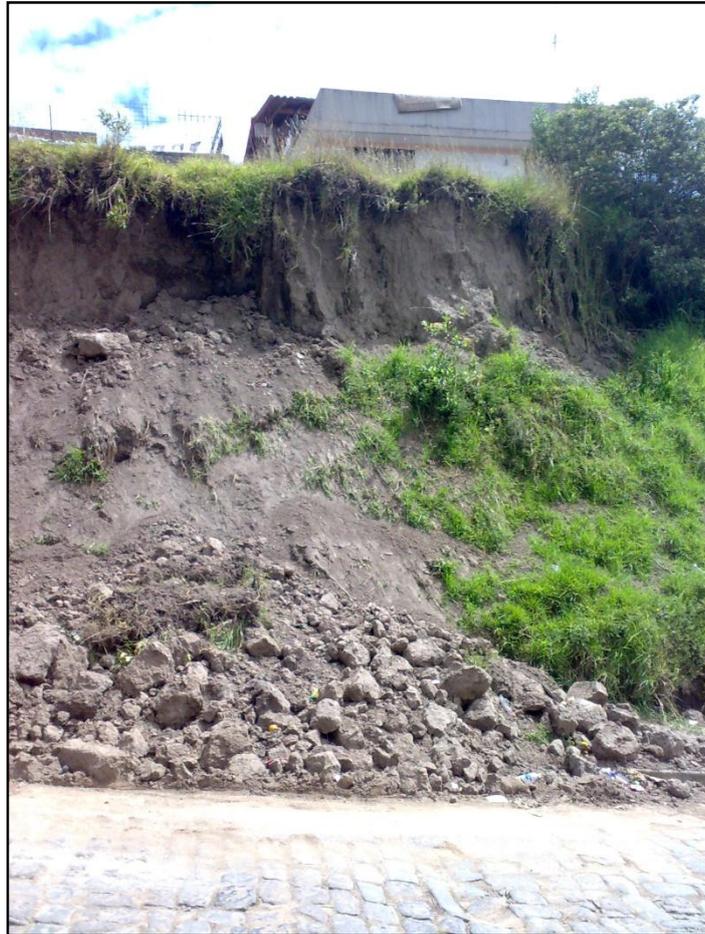
Fig. 11.

- Localización: (779718mE, 9974646mN)  
2854 msnm.
- Magnitud: Es un deslizamiento de 6 metros en la ladera de dirección  
occidente - oriente.
- Material: Arenoso de color café oscuro.
- Humedad: Se nota humedad en el talud.
- Suelo: Existe una capa de suelo de 0,15 m.
- Cobertura vegetal: Es escasa con plantas nativas.
- Tiempo: desde abril 2008
- Afectación: 1 casa que se encuentran sobre el deslizamiento y la vía  
principal de acceso al sector.
- Observaciones: Al parecer se deslizo la capa de suelo y continúa el proceso  
erosivo.

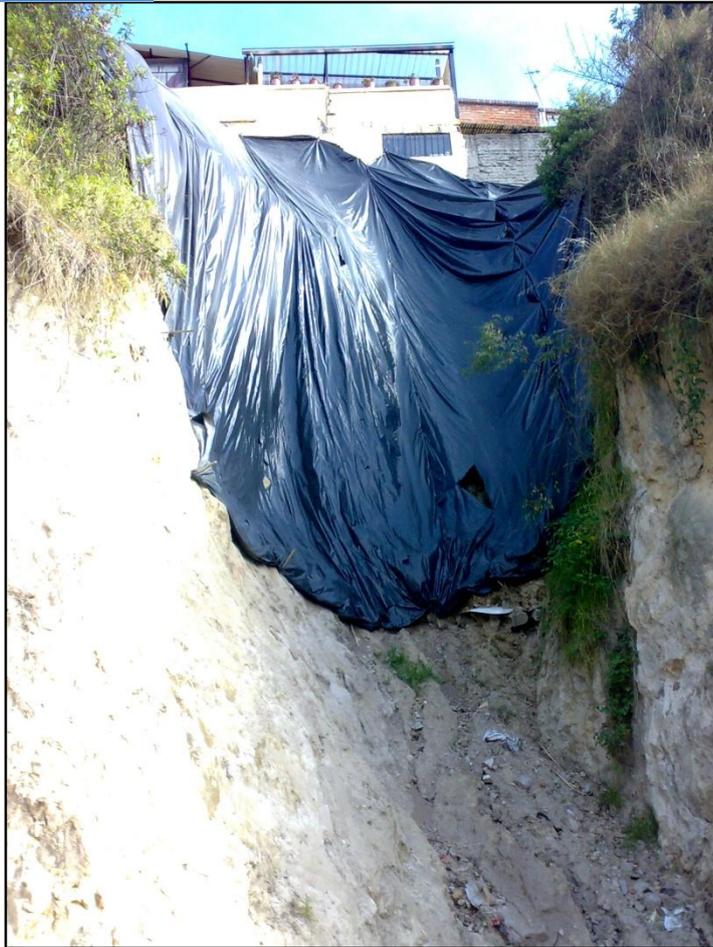
Fig. 12.

- Localización: (779635mE, 9974878mN)  
2820 msnm.
- Magnitud: Es un deslizamiento de 14 metros en la ladera de dirección sur - norte.
- Material: Arenoso de color café claro.
- Humedad: No presenta humedad, el plástico ayuda a la escorrentía.
- Suelo: A los lados tiene una capa de suelo de 0.45 m.
- Cobertura vegetal: Es escasa.
- Tiempo: Proceso erosivo preexistente a este período de lluvia.
- Afectación: casas que se encuentran sobre el deslizamiento, además el material cae en la autopista General Rumiñahui.
- Observaciones: Se colocó plástico para evitar la erosión y caída de material sobre la autopista, por su ubicación constituye riesgo vial.

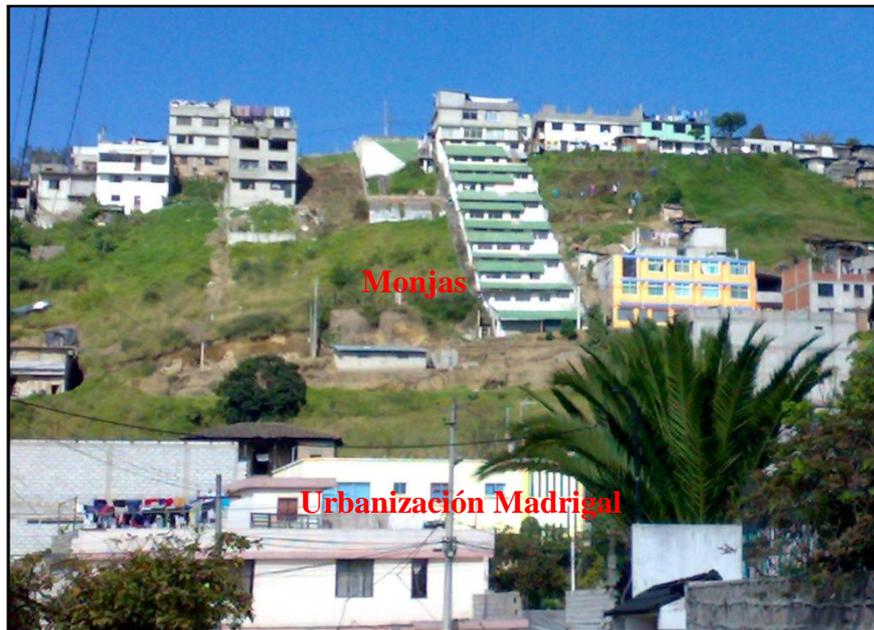
Fig. 14:

- Localización: (779540mE, 9974700mN)  
2860 msnm.
- Dirección: Urbanización Monjas Madrigal, calle 1 ó 2, casa 663.
- Propietario: Félix Vivanco
- Nº personas: 6 personas

- Tiempo que vive en el sector: fundador de la urbanización hace 16 años.
- Permisos de construcción: Si aprobados por el Colegio de Ingenieros y luego por el Municipio.

- Información técnica: Reclama la despreocupación por parte del Municipio.
- Observaciones: La Urbanización Madrigal está constituida legalmente y cuenta con una comunidad organizada.  
Afectados por los deslizamientos en la vía, han pagado a personas ajenas al Municipio para que realicen la limpieza.

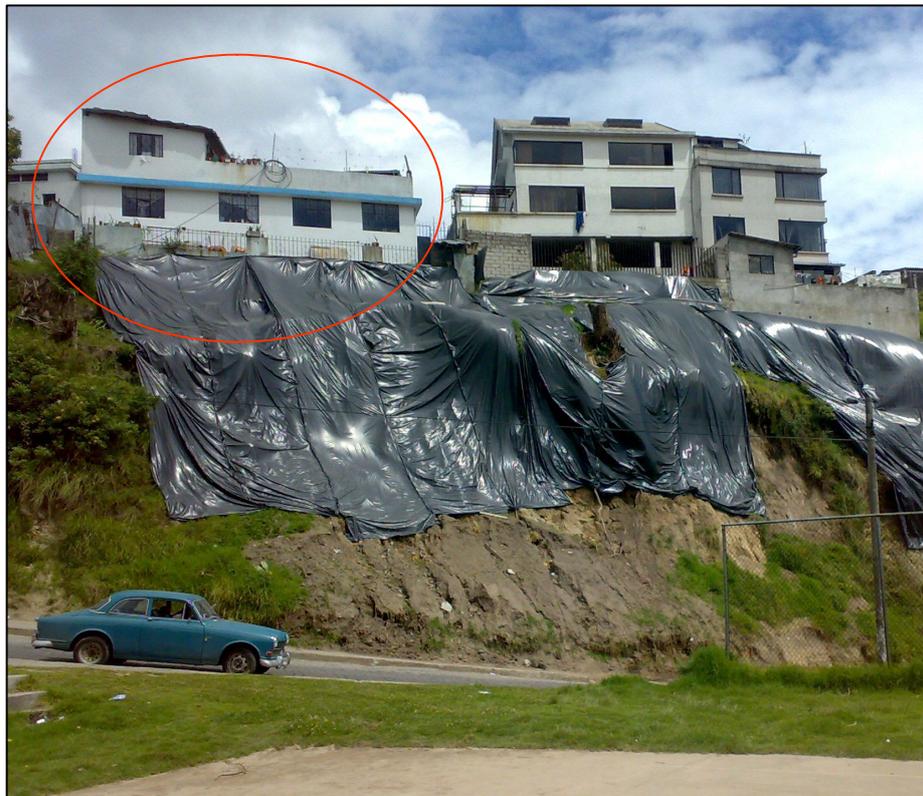
Fig. 10.

- Localización: (779695mE, 9974700mN)  
2863 msnm.
- Dirección: Urbanización Monjas Madrigal, calle 1 ó 3, S2 ó 65.
- Propietario: Yessenia Alvarado
- Nº personas: 20 personas, tienen arrendatarios.
- Tiempo que vive en el sector: 18 años.
- Permisos de construcción: Cuentan con todos los permisos, compraron la casa ya construida.
- Servicios básicos: Todos.
- Afectación: En la urbanización es la casa más afectada, en la parte posterior, por erosión retrocedente del talud.
- Información técnica: Ha recibido poca información por parte del Municipio.
- Observaciones: El Municipio puso plásticos y ofreció hacer análisis pero se está dando prioridad a los afectados de Monjas.  
Se pidió la construcción de muros de contención.

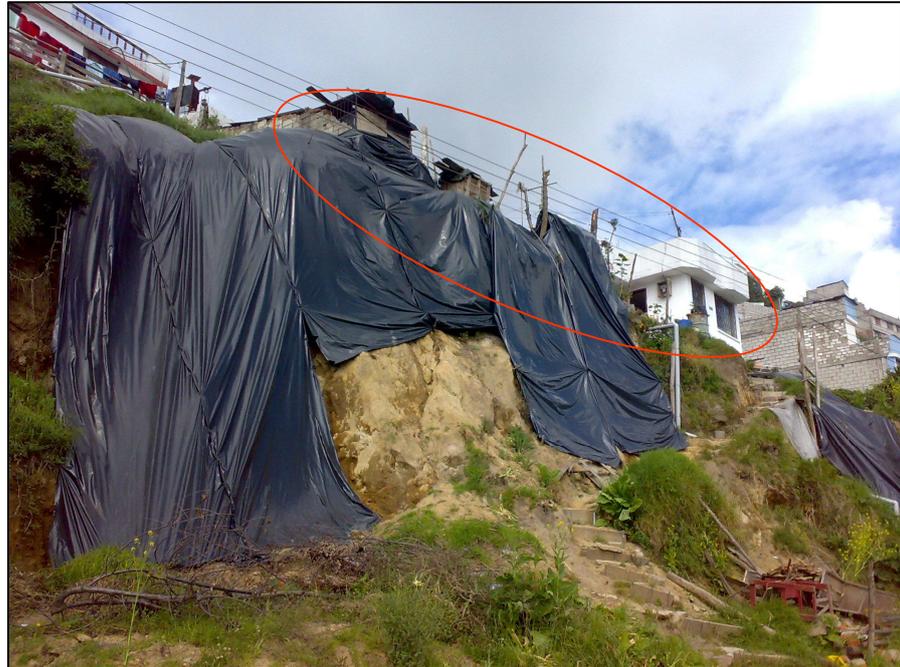
Fig. 17.

- Localización: (779153mE, 9974696mN)  
2846 msnm.
- Dirección: Lote 40, Sector Vista Alegre.
- Propietario: María Urquizo
- Nº personas: 5 personas viven en la casa.
- Tiempo que vive en el sector: 7 años.
- Permisos de construcción: Construyeron hace 12 años sin permisos.
- Servicios básicos: Agua y electricidad desde que construyeron, el alcantarillado hace 2 años.
- Afectación: El terreno que se encuentra junto se erosionó por las fuertes lluvias, el terreno es propiedad de la familia y además pone en riesgo la casa.
- Información técnica: No ha recibido información, solo el Municipio puso plásticos.
- Observaciones: No les han dado respuesta de la posibilidad de construir muros, además es posible que algunas casas tengan que derrocar porque no está definido la línea de fábrica a partir de la línea férrea, entonces construyen sin planos.

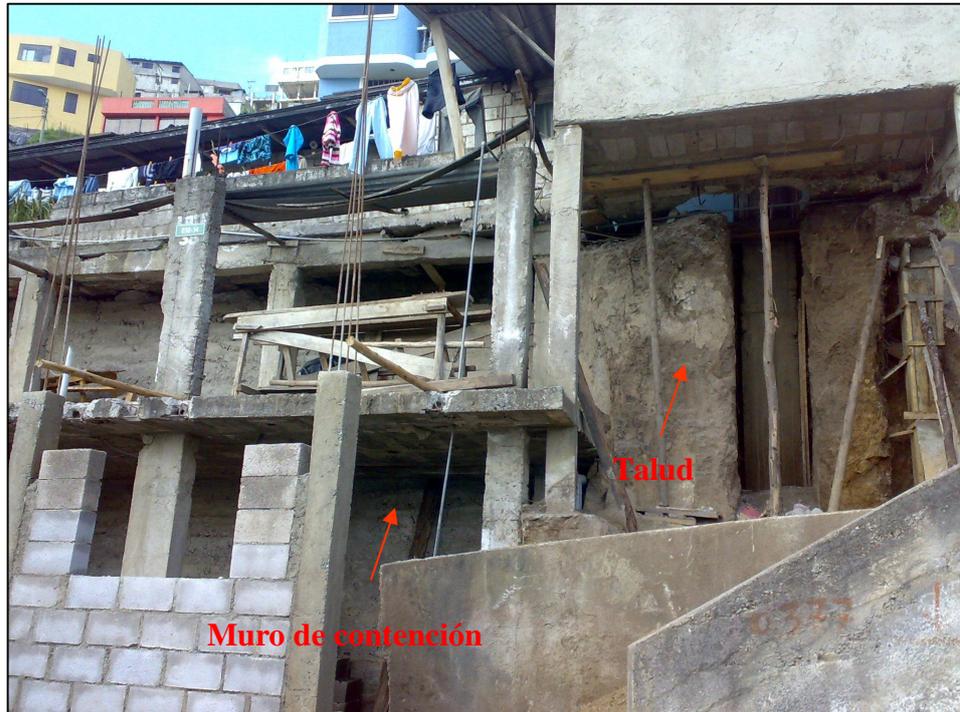
Fig. 16.

- Localización: (779105mE, 9974696mN)  
2843 msnm.
- Dirección: Lote 38, E 12-14.
- Propietario: Hernán Granda.
- Nº personas: 4 personas
- Tiempo que vive en el sector: 5 años.
- Permisos de construcción: No tienen los permisos.
- Servicios básicos: Todos.
- Afectación: No están afectados directamente, pero si los lotes que se encuentran junto.
- Información técnica: Ha recibido poca información por parte del Municipio.
- Observaciones: Se está construyendo actualmente en esta casa, se aprovecha un muro de contención de hace 15 años y se construyen cuartos hacia el frente. Según el constructor los vecinos tienen problemas porque hacen desbanques a plomo y por eso los terrenos son inestables.  
Al parecer el barrio recién se está legalizando.

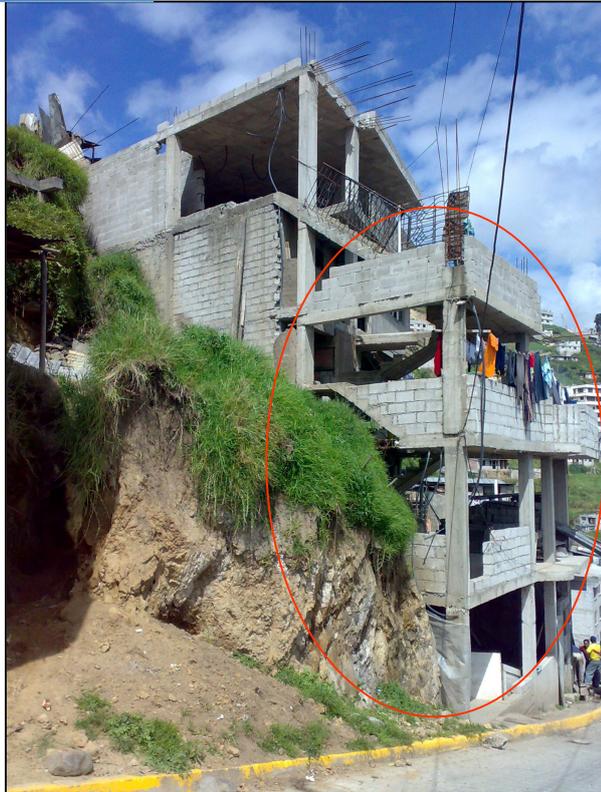
Fig. 17.

- Localización: (779315mE, 9974844mN)  
2823 msnm.
- Dirección: Alborada de Monjas, lote 4
- Propietario: Beatriz Lesluiza
- Nº personas: 6
- Tiempo que vive en el sector: 44 años.
- Permisos de construcción: No tiene permisos, construye solo con planos porque el barrio no es legal.
- Servicios básicos: Hace 10 años agua y electricidad, y hace 5 años el alcantarillado.
- Afectación: Existe erosión retrocedente del terreno junto a la casa.
- Información técnica: No han recibido información.
- Observaciones: Al igual que otras construcciones del sector aprovechan muros antiguos y ganan el espacio hacia delante para construir su casa.

or que el terreno que se encuentra junto ceda hacia su casa.

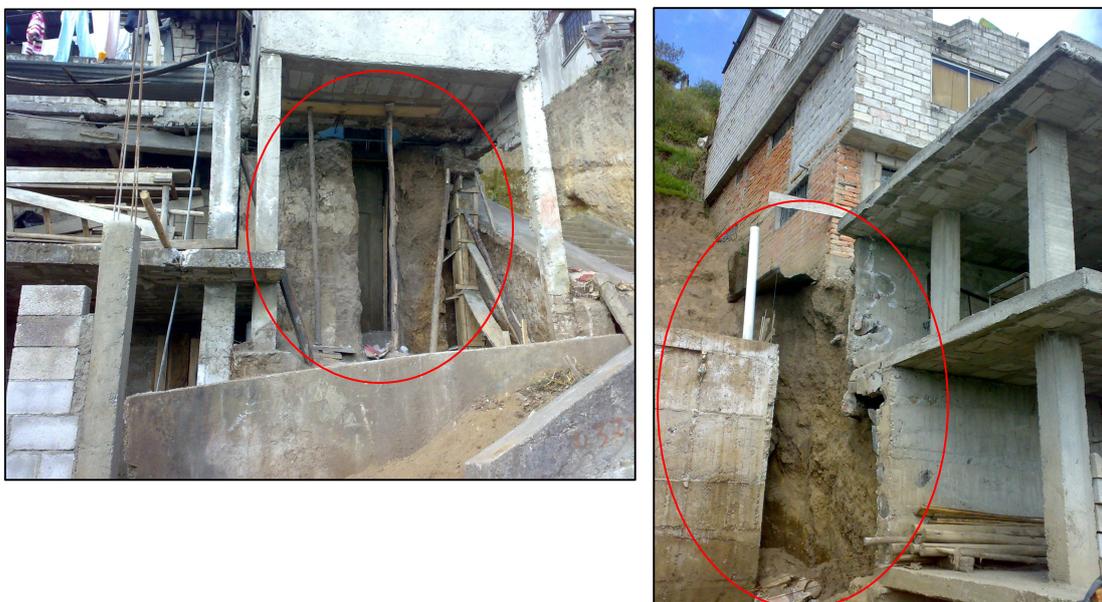
Cortes de carreteras y otras incisiones dentro de la ladera crean masas inestables de material sin apoyo descendiente; particularmente dañinos son los cortes de lomas retenidas por muros sin dejarles posibilidad para drenaje (Fig. 20 y 21). El agua del suelo retenida detrás de los muros incrementa la presión en los poros y el peso en el material retenido, desestabilizando enormemente la masa retenida.

**Fig. 20: Corte del talud**

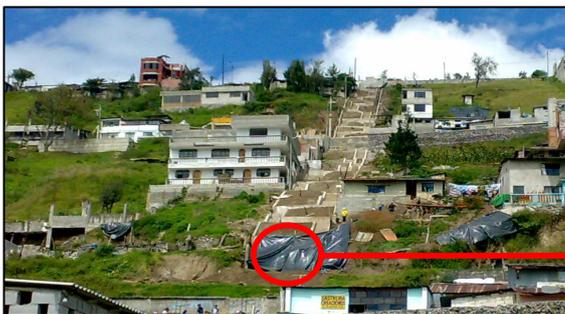
Ejemplo de esto son las escalinatas que se están construyendo en el sector de Monjas (Fig. 22a), obra realizada por Innovar, que acarrea problemas de acumulación de material en la vía (Fig. 22b), lo que no permite el paso de vehículos grandes, tampoco el carro recolector de basura, generando molestias a los pobladores del sector.

**Fig. 22a: Construcción de escalinatas**

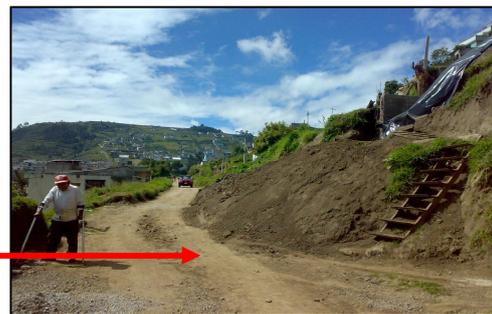
**Fig. 22b: Acumulación de material**
