**Propuesta para la Reducción de la vulnerabilidad  
en la comunidad Nulti, Provincia del Azuay, en  
base a un análisis de riesgo de deslizamientos con  
Metodología TRES**

**Monografía de grado para obtener el título de Diplomado  
Superior en Gestión Integral de Riesgo**

**Quito, Agosto 2008**

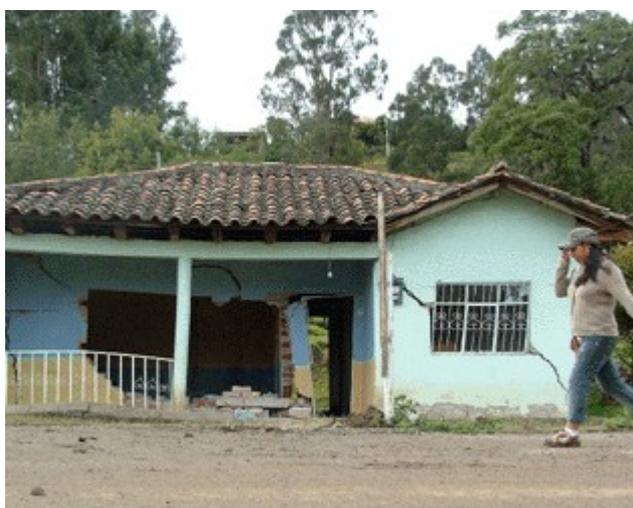
*En Nulti, las casas se cuartejan por los continuos deslizamientos de tierra provocados por las lluvias.*

*Las constantes lluvias en la provincia del Azuay aceleran los movimientos de tierra en la parroquia Nulti (de 2 500 habitantes), ubicada a 7 km de Cuenca, en donde cinco casas están destruidas y otras seis han sufrido resquebrajamientos que ponen en riesgo la vida e integridad a sus ocupantes.*

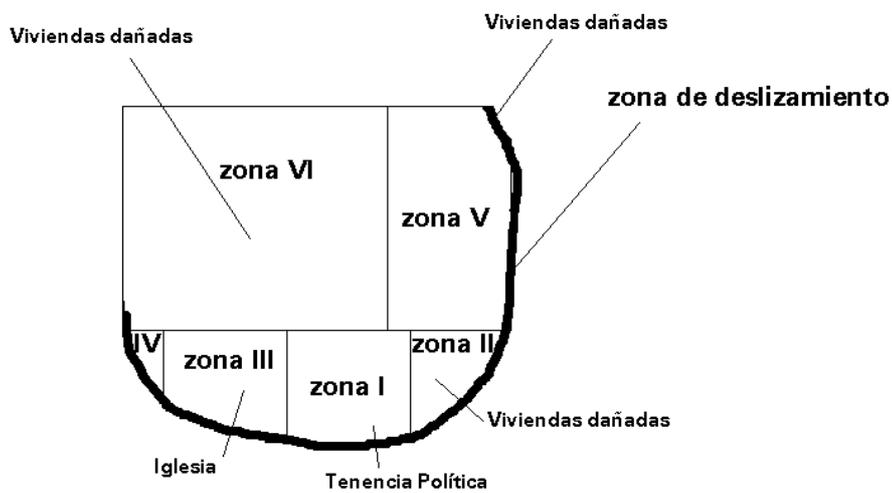
**Ilustración 2: Esquema del deslizamiento**

El movimiento en masa de Nulti tiene una forma de herradura, de aproximadamente 1500 metros de longitud.

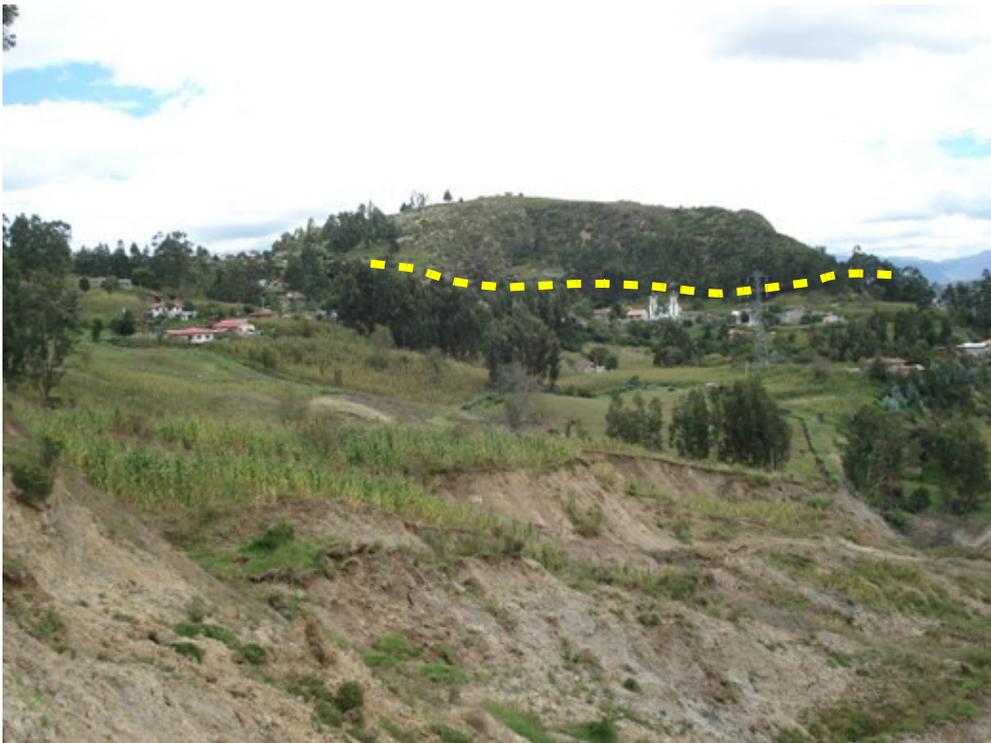
**Ilustración 4: Deslizamiento antiguo, reactivado por el nuevo**

El movimiento es progresivo, sucesivo. Tiene dos movimientos diferenciados: uno nuevo, activo con dirección: SE-NO, que reactiva un deslizamiento antiguo, con dirección aproximada S-N

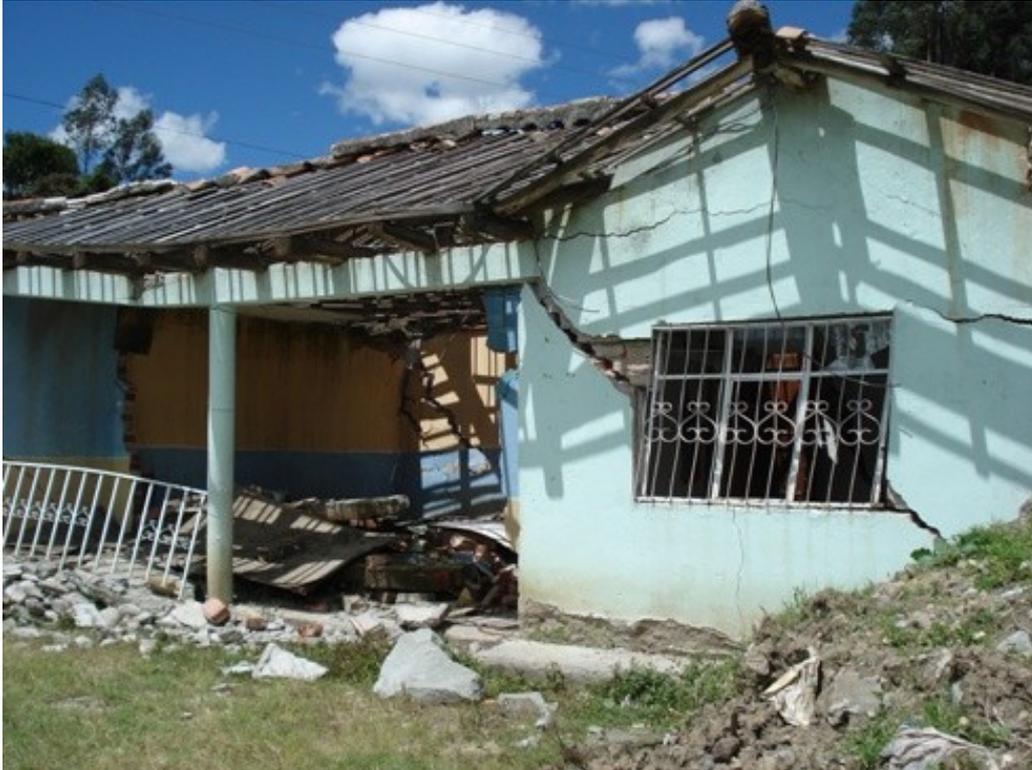
**Ilustración 6: viviendas destruidas por el movimiento**

Se observaron daños severos en las viviendas del sector, muchas de ellas han colapsado y otras están sufriendo daños día a día debido a movimientos rápidos.

- Se debe reubicar a las viviendas que están en las zonas de deslizamiento
- Una vez estabilizada la ladera, se debe revisar y reforzar las estructuras que no han sufrido daño aparente.

- Es necesario impedir que se usen las viviendas destruidas, especialmente las ubicadas en la zona VI.
- No se debe permitir la construcción de viviendas en los mismos sitios o sitios muy cercanos a los que produjeron daños severos en las estructuras. Ya hay una vivienda reconstruida a pocos pasos de la destruida. En el momento de nuestra visita, se nos comunicó de la intención de reconstruir las viviendas en los mismos sitios

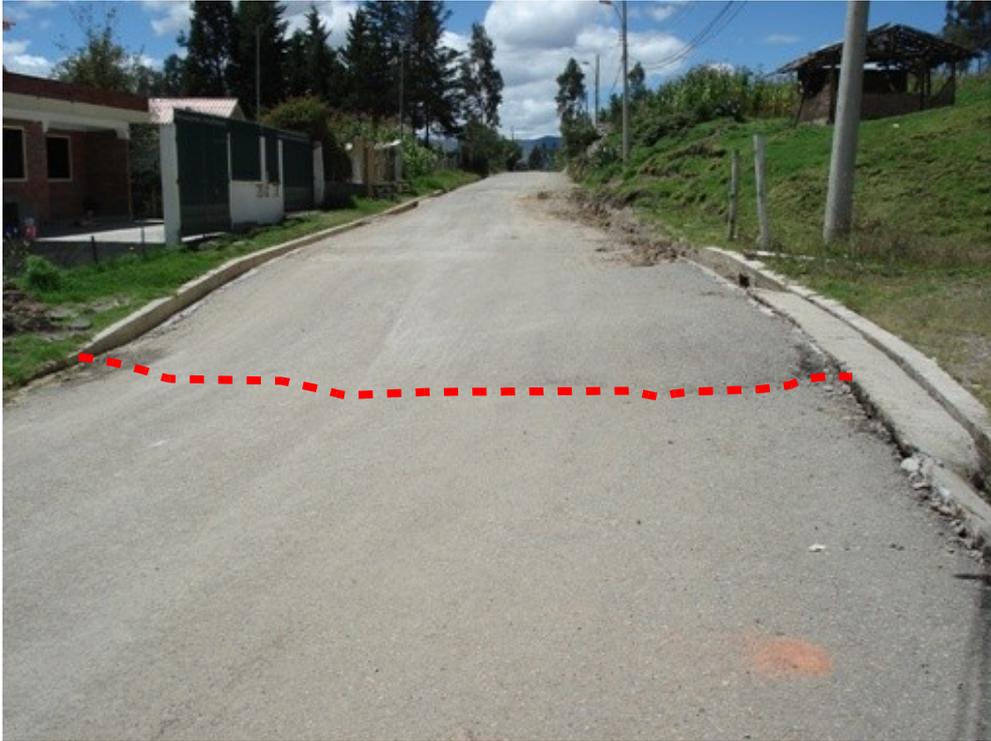
**Ilustración 10: hundimiento en acceso principal**

Las vías de acceso hasta Nulti sufren hundimientos. Otras vías internas han sido bloqueadas por el deslizamiento.

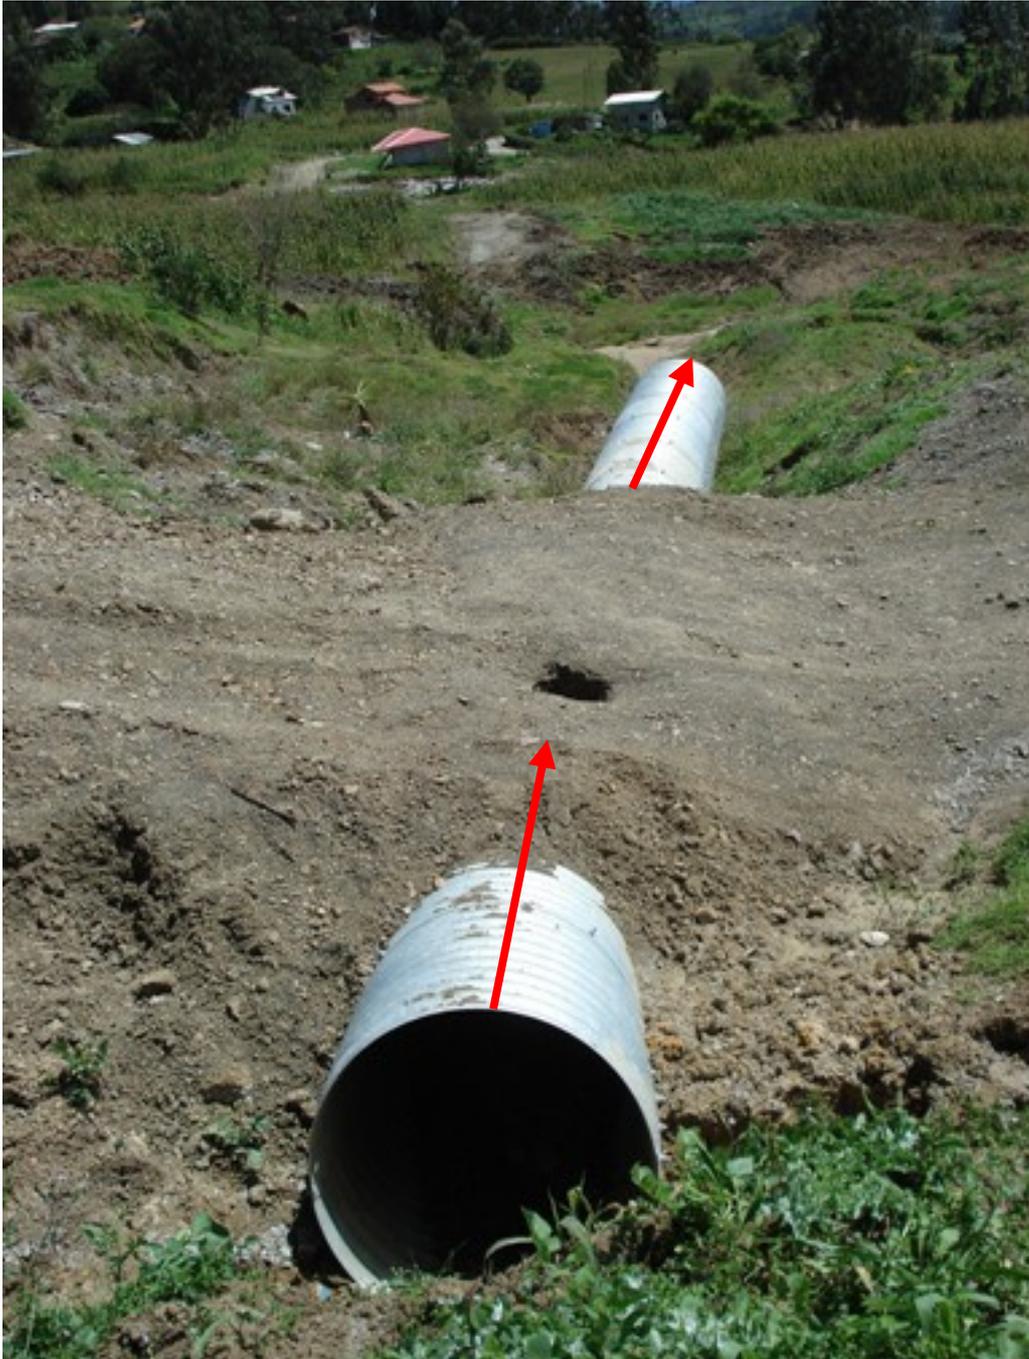
**Ilustración 11: destrucción de tuberías**

Las tuberías, especialmente las colocadas como medidas de reducción, se han destruido a causa del movimiento.

- Se debe hacer una revisión exhaustiva del sistema de alcantarillado y agua potable por parte de ETAPA, con el fin de asegurarse de que no existen fugas de agua por el sistema.
- Animar a la población para que no taponen las vertientes naturales de agua.
- Establecer un sistema de gestión de riesgo que contemple no solamente la parte geológica, sino también la intervención en los parámetros de vulnerabilidad, sociales, económicos, físicos etc.
- Establecer un sistema de alerta temprana sensible a movimientos
- Incrementar las conciencia de vivir con riesgo dentro de la comunidad
- Revisar las estructuras de fuera del movimiento actual, por presentar síntomas de movimiento de masas.
- Clase III (moderada) No se debe permitir infraestructura si no se

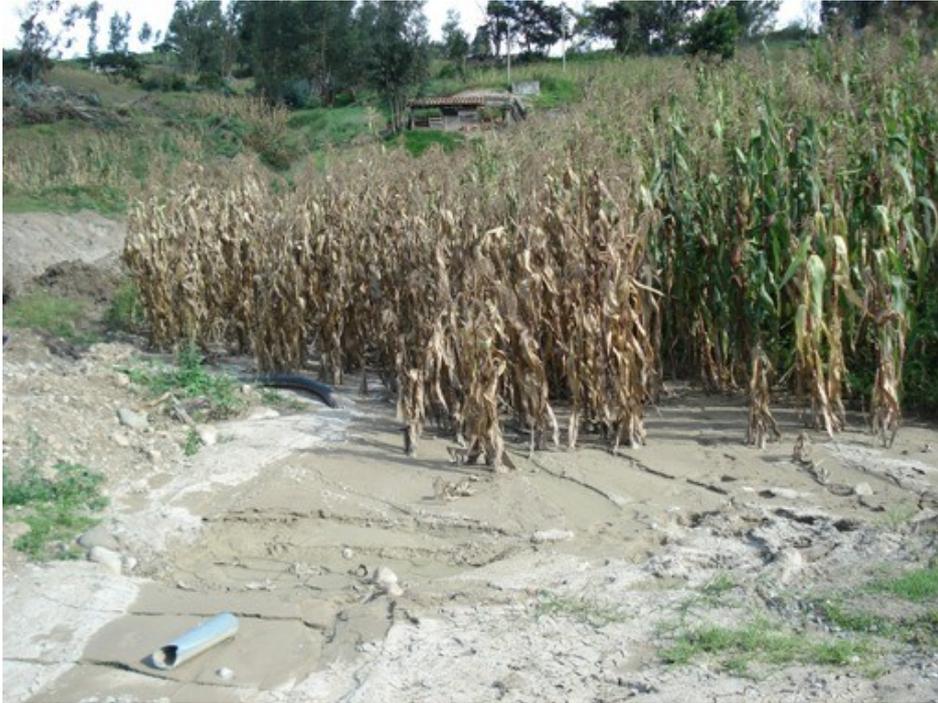
**Ilustración 12: Cultivo de maíz destruido por movimientos de suelo**

Los cultivos han sido afectados por el movimiento al ser alcanzados por flujos especialmente de arcilla

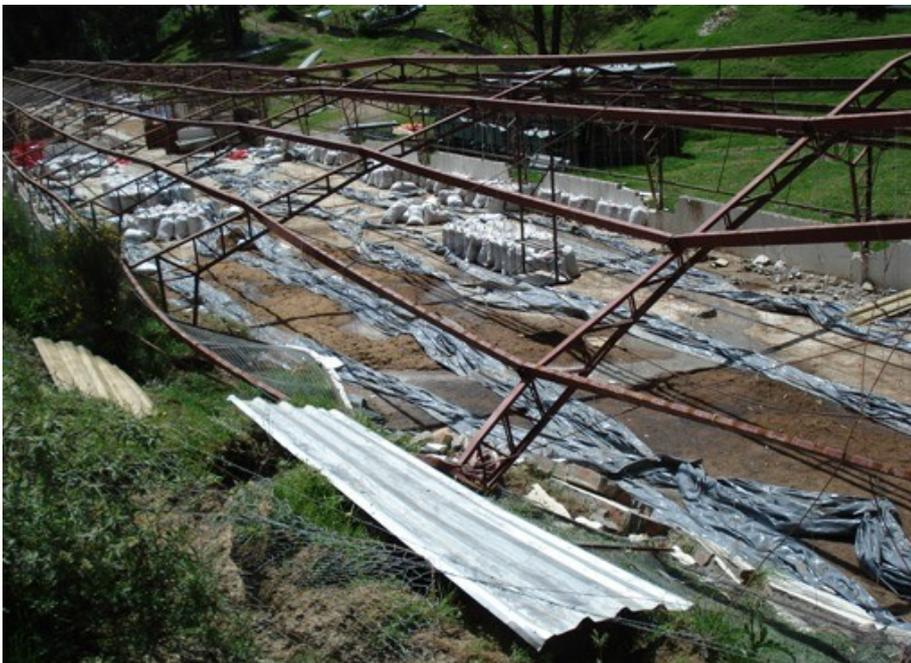
**Ilustración 13: daños en la estructura de planta avícola**

El movimiento ha destruido la estructura metálica del plantel avícola localizado al pie del deslizamiento.

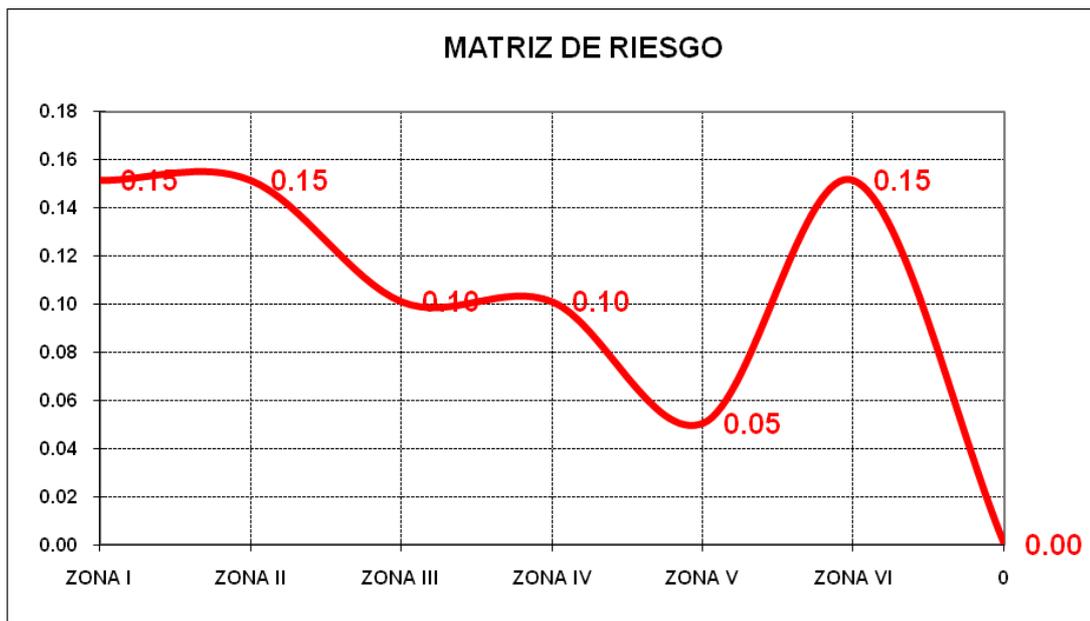
El sistema TRES, califica al riesgo con un valor de 0.15

Con este valor, podemos graficar de la siguiente manera:

El nivel crítico de aceptación de riesgo para el evento es de: 0,06
