**DIPLOMADO SUPERIOR EN GESTIÓN  
INTEGRAL DE RIESGOS Y DESASTRES**

## **MONOGRAFÍA**

**PROPUESTA DE MANEJO DEL SUELO PARA LA MITIGACIÓN DE  
DESLIZAMIENTOS EN EL SECTOR DE SAN JORGE**

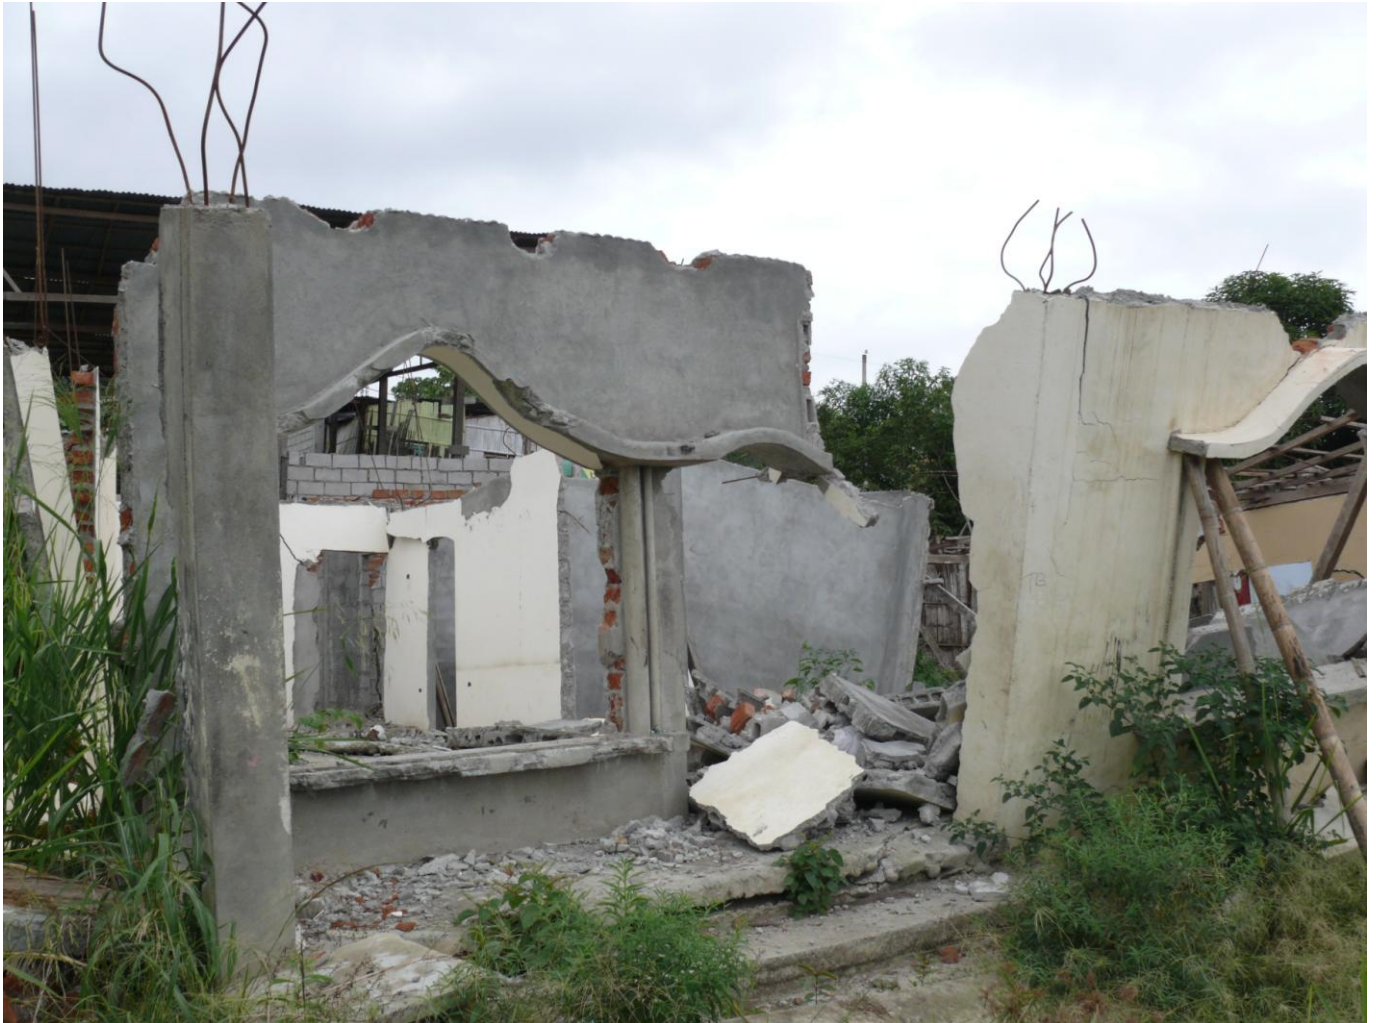
**Anexo No. 4**

**Efectos del deslizamiento en el barrio San Jorge Alto**

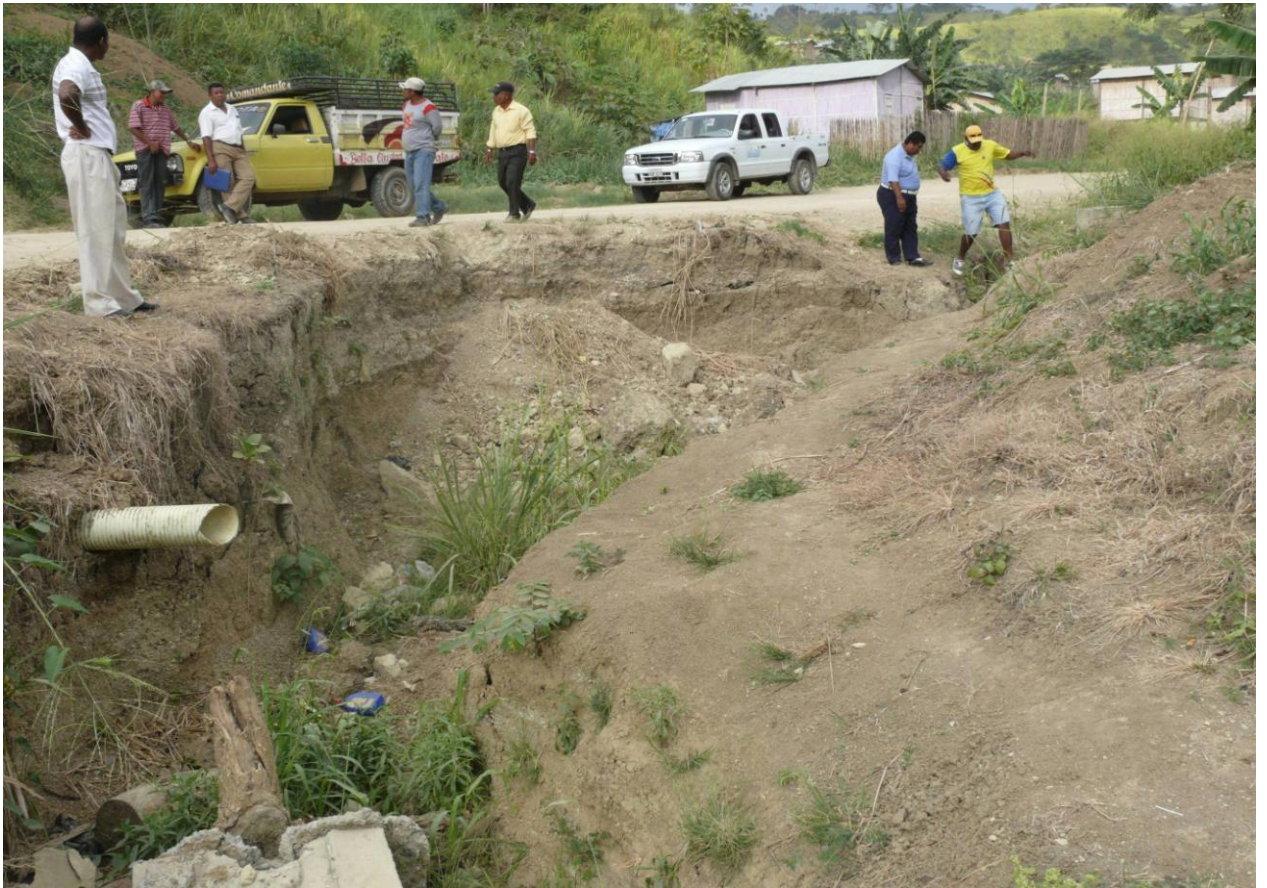
## Quebradas abiertas por las lluvias de la etapa invernal
