DIPLOMADO SUPERIOR DE GESTION INTEGRAL  
DE RIESGOS Y DESASTRES:

HUNDIMIENTO EL TREBOL  
óRESPUESTA A LA EMERGENCIAô

NELSON EDUARDO ARIAS JIMÉNEZ

**QUITO 25 DE AGOSTO/2008**

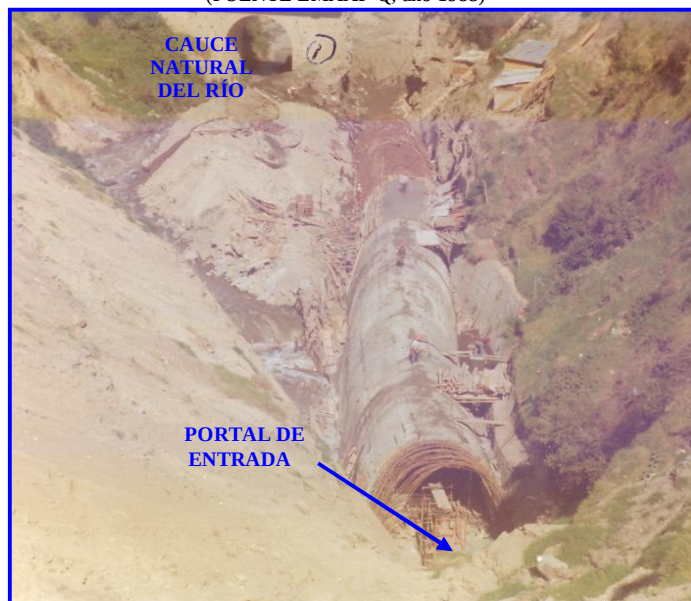
**FIGURA N. 5.4 EMBAULAMIENTO DEL RÍO MACHÁNGARA**  
(FUENTE EMAAP-Q, año 1985)

Debido al crecimiento del tráfico vehicular y la construcción de la autopista al valle de los Chillos, hace 25 años, se construyó el intercambiador denominado El Trébol. La construcción de ésta facilidad vial, demandaba un espacio físico muy amplio y la única alternativa consistía en construir un embaulamiento del río Machángara desde el portal de entrada del túnel construido hace 25 años, hasta unos 150 m aguas arriba, con la misma sección del túnel (26 m<sup>2</sup>), (ver en la figuras N. 5.4 y 5.5)

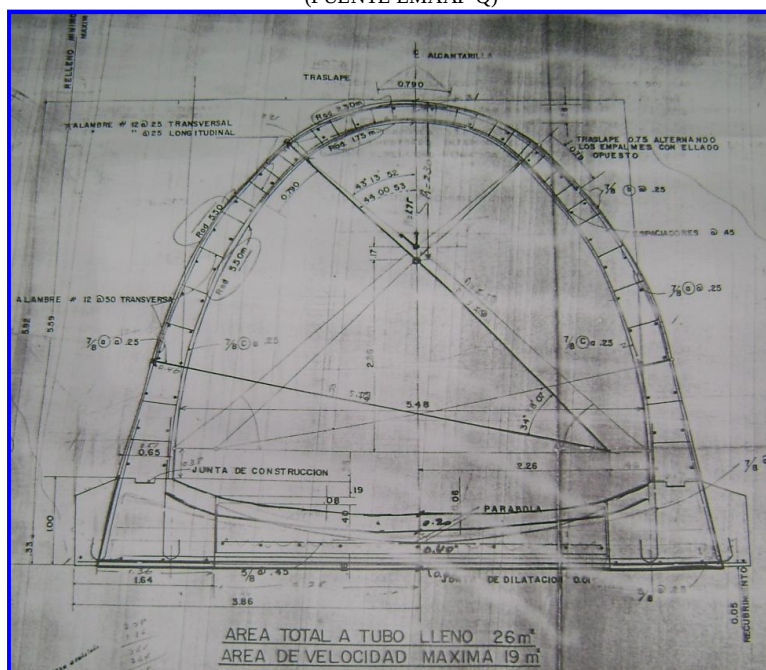
**FIGURA N. 5.5 DISEÑO ESTRUCTURAL DEL EMBAULAMIENTO**

- Se evidencia una falta de control y seguimiento constructivo de la obra. Existieron fallas de tipo técnico, en los diseños, especialmente de la solera, al no prever la construcción de una estructura con hormigón armado, que resista la acción del río.

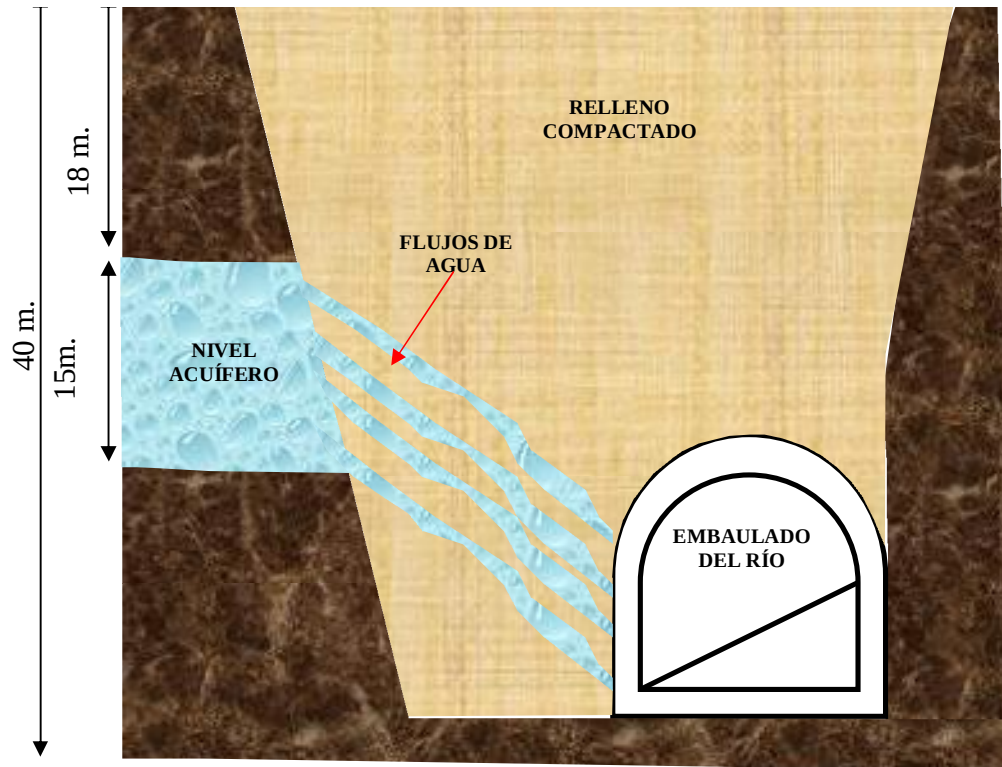
**FIGURA 6.2 VISTA ESQUEMATICA DEL EMBAULADO DEL RÍO, CARACTERÍSTICAS DEL TERRENO NATURAL Y RELLENO**

El agua provocó la erosión de la solera, dejó sin sustento al hastial derecho e inició un proceso de arrastre de los sedimentos del relleno que cubría el embaulamiento, produciéndose el fenómeno denominado como tubificación, proceso que se aceleró debido a la presencia de flujos subterráneos de agua, tal como se ilustra en las figuras No. 6.2 y 63. Como efecto de este fenómeno, se conforma una caverna, el terreno pierde sustentabilidad y se produce el colapso del relleno, dando lugar a la conformación del cráter. Como se manifestó anteriormente en un inicio el cráter tenía un diámetro aproximado de 30m y 40 m de profundidad, el mismo que debido a los constantes deslizamientos producidos por acción de la fuerte lluvia y la presencia de agua subterránea, alcanzó un diámetro de 120 m y 40 m

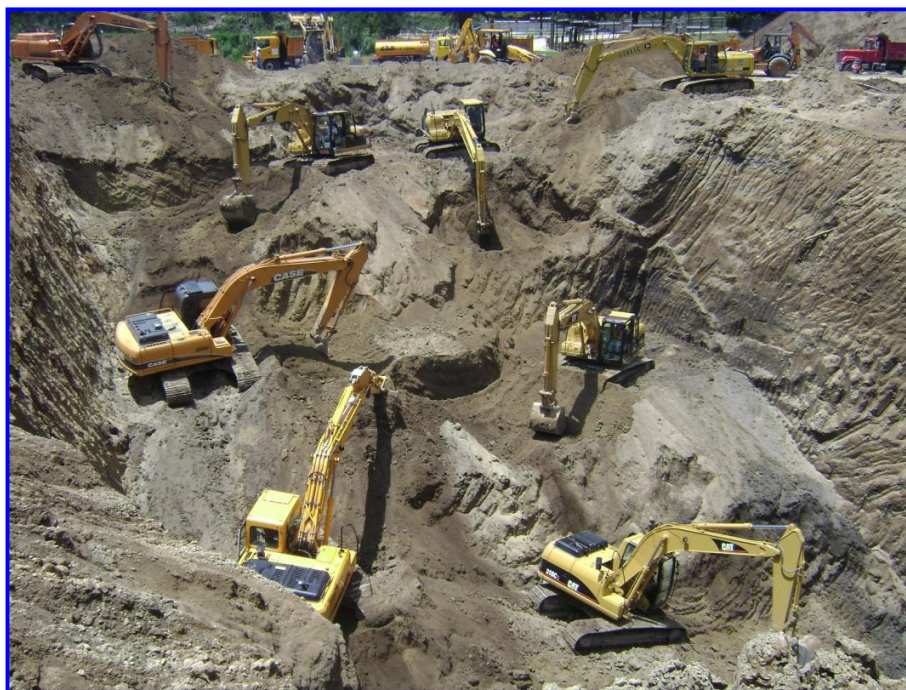
**FIGURA 8.1 CONSTRUCCIÓN DE ACCESO AL SITIO DE COLECTOR COLAPSADO**

Debido a la inestabilidad y continuo derrumbe de los taludes, esta actividad tardo en realizarse y finalmente el 9 de abril de 2008, se logra realizar la inspección, luego de

remover unos 40.000 m<sup>3</sup> de relleno, el mismo que fue acopiado en lugares aledaños, para uso posterior.
