# **PRIMER DIPLOMADO SUPERIOR EN GESTIÓN DE RIESGOS Y DESASTRES**

## **EVALUACION DE RIESGO POR TERRENOS INESTABLES EN EL SECTOR MADRIGAL-QUITO**

**Ing. Marielisa Barragán Villalba**

**Agosto- 2008**

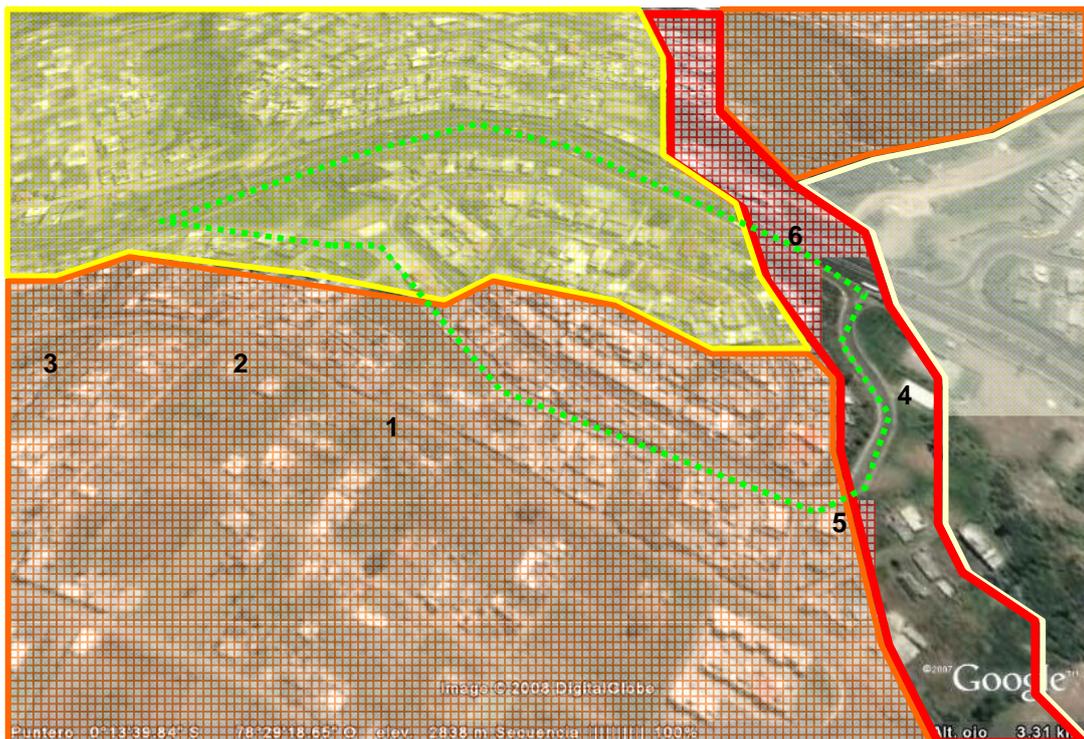
**Fig 5: Estabilidad geomorfológica del sector Madrigal**

La Figura 5 muestra la estabilidad geomorfológica del sector Monjas- Madrigal, se basa en la información del documento de la EPN (1994); y la descripción de deslizamientos y procesos erosivos del sector. Fue elaborado sobre una imagen satelital y muestra los puntos 1 ó 6 (Fig. 6 ó 12, descritas a continuación).

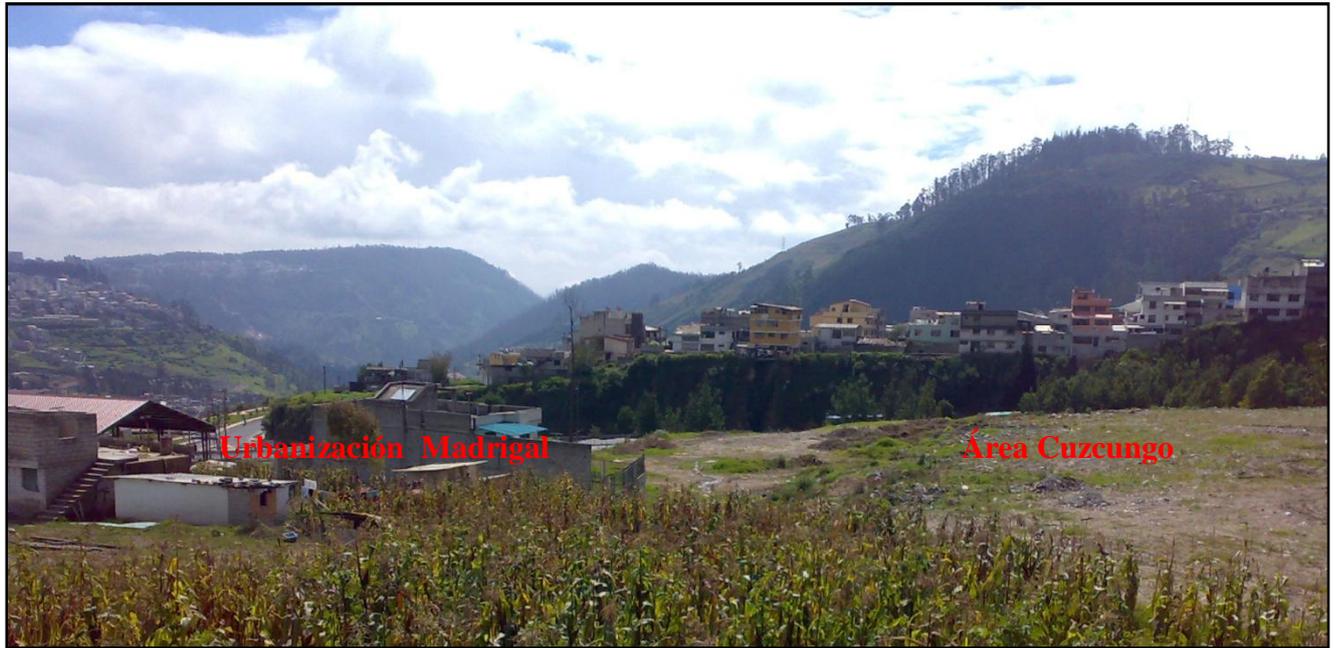
Fig. 13.

- Información técnica: Reclama la despreocupación por parte del Municipio.
- Observaciones: La Urbanización Madrigal está constituida legalmente y cuenta con una comunidad organizada.  
Afectados por los deslizamientos en la vía, han pagado a personas ajenas al Municipio para que realicen la limpieza.
